2020-SAYI / NUMBER: 13

*Denizcilik Arkeolojisi Dergisi
Maritime Archaeology Periodical*

**TOWARDS CHEMICAL AND PHYSICAL
STABILITY: A SUMMARY OF THE
PRESERVATION AND RESEARCH ON THE
SWEDISH WARSHIP, VASA**

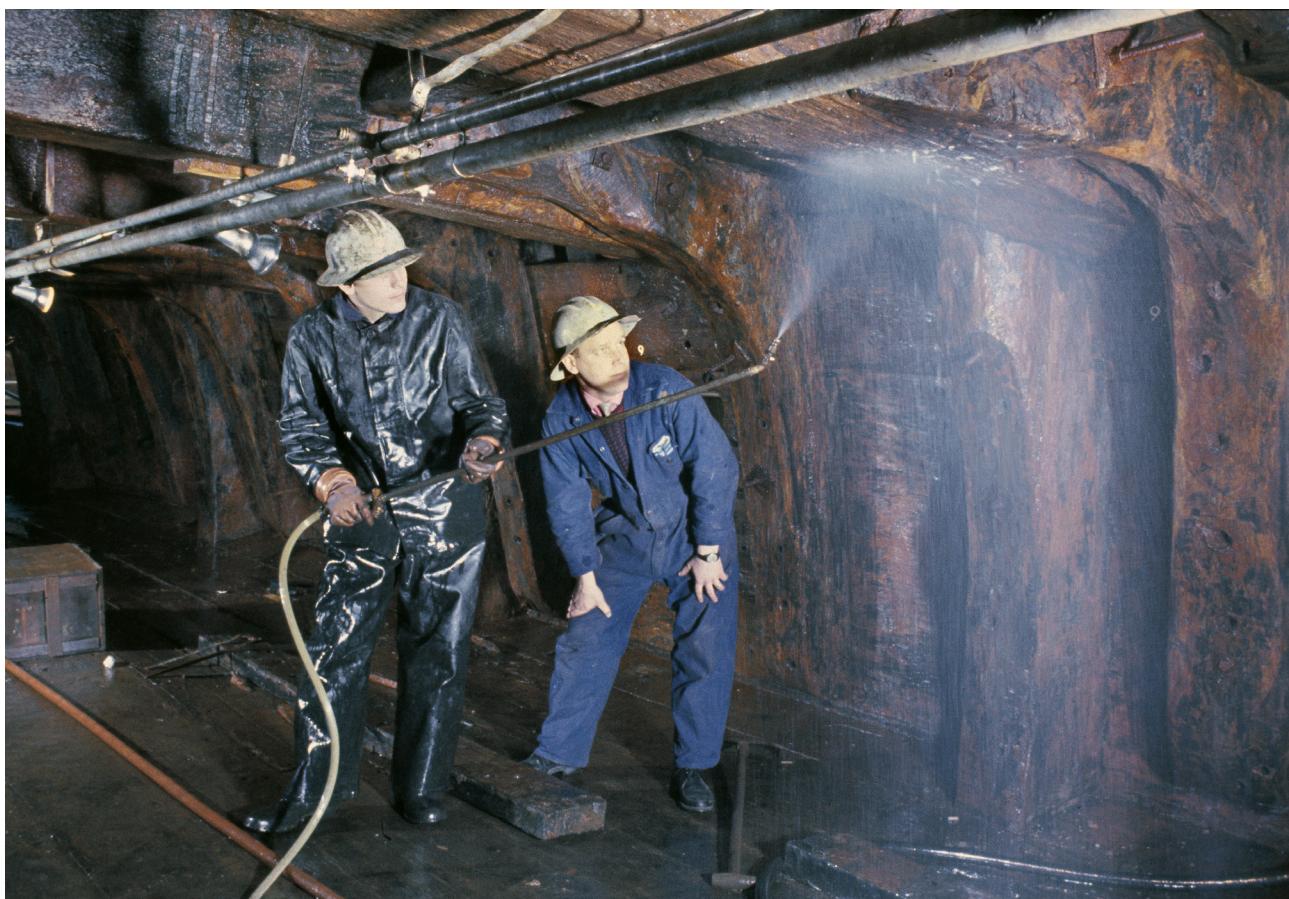
Fig. 3: 1965 yılında otomatik püskürme sistemi monte edilmeden önce gemiye elle püskürme uygulanıyor.
Fig. 3: Hand-spraying the ship before an automatic spray system was installed in 1965.

Unfortunately, the high molecular weight PEG 4000 clogged the spray nozzles of the automatic system, and so in March 1965, the solution was changed to PEG 1500 (10% solution).¹² The conservators continued to test the suitability of different molecular weights over the years, and in 1972, PEG 600 was added to the conservation solution, as tests showed that the smaller molecule was able to penetrate deeper into the wood. The frequency of the sprayings was also reduced at this time, and a combined ventilation and air conditioning plant was installed, although it was to be another seven years until the spraying was discontinued entirely.

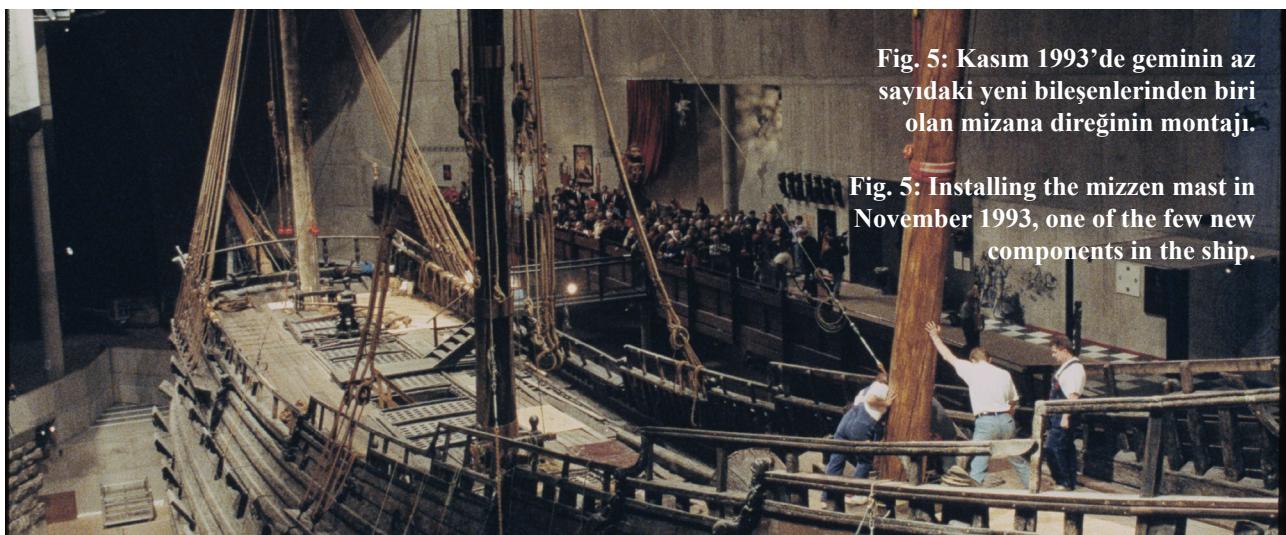
Fig. 5: Kasım 1993'de geminin az sayıdaki yeni bileşenlerinden biri olan mizana direğinin montajı.

The final stage of reconstruction involved installing the masts (Fig. 5). The fore and main masts are original, while the mizzen mast is a replica. The fore mast was in fact the first item lifted from the wreck site in 1956, because at 25 m long, it was in the way of the rest of the salvage efforts. The main mast is about 29 m long, but had broken off at the deck. It was made of 11 pieces of wood, a square core with facing pieces. These were conserved, but secured to a new core when the masts were replaced in the ship. The lower masts were then rigged. Although new rope was made, much of the hardware, blocks and deadeyes are original material.

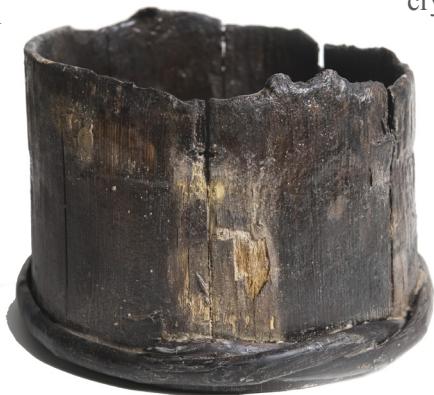
Fig. 7: Gemide bulunan bir kapta yayılan tuzun etkisi görülmektedir.
Fig. 7: Example of a salt outbreak on a wooden vessel found inside the ship.

Initially, research focused on identifying the composition of the salt outbreaks and establishing their cause. Through X-ray powder diffraction (XRD) it was determined that the salts were a series of hydrated iron sulfates, mainly yellow natrojarosite ($\text{NaFe}_3(\text{SO}_4)_2(\text{OH})_6$) and white melanterite ($\text{FeSO}_4 \cdot 7\text{H}_2\text{O}$), as well as gypsum and elemental sulfur.¹⁸ The presence of iron was explained by the large numbers of original bolts, and other iron objects, which had rusted away under water, leaving the surrounding wood impregnated with corrosion products. Meanwhile, the sulfur appeared to have come from the activity of sulfate-reducing bacteria in the waters of Stockholm harbour.¹⁹ This was confirmed by an inventory of the salt outbreaks over the ship, which indicated that no outbreaks occurred below the level of the bottom mud.²⁰ Using a range of analyses, such as X-ray Absorption Near Edge Spectroscopy (XANES), Scanning X-ray Microscopy (SXM), X-ray Fluorescence (XRF), ESCA, SEM and XRD, it was shown that high levels of sulfur were concentrated in the surface region of the wood, ca 2 cm deep, primarily in areas where microbial degradation had taken place under water. The reduced sulfur appeared to be bound to lignin in the form of thiols, but was also present as iron sulfide particles.²¹

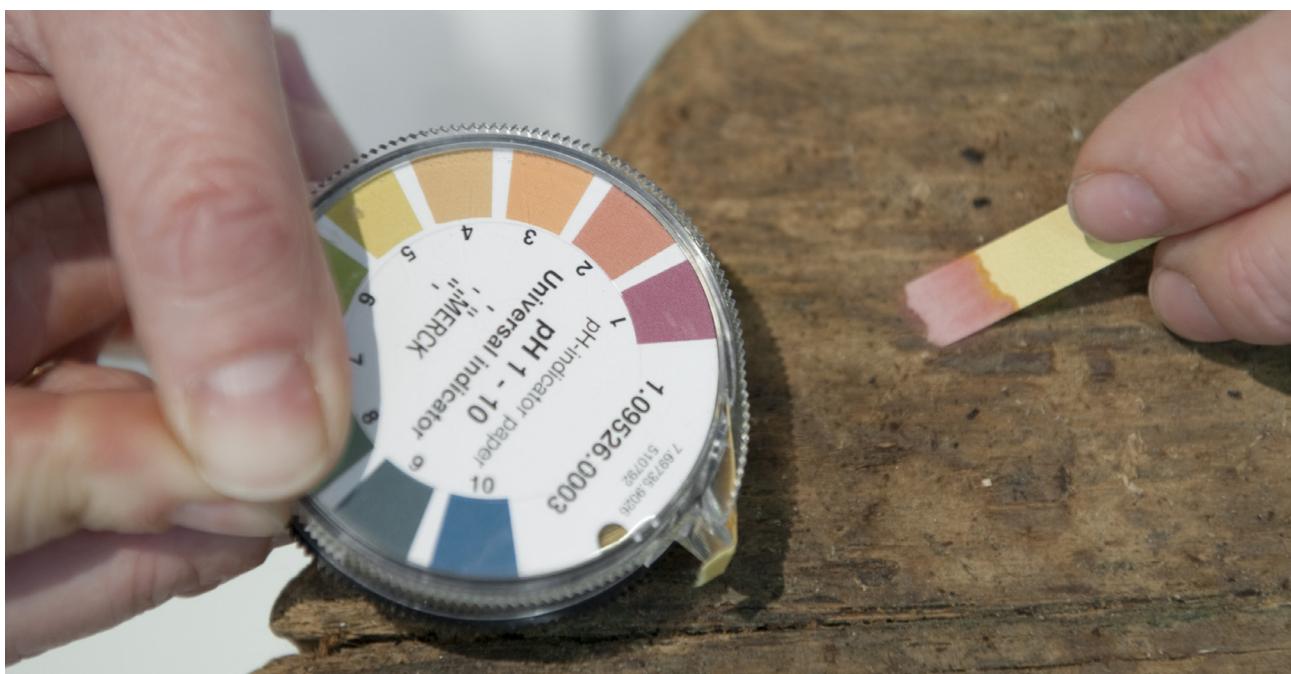
Fig. 8: Çam ağacından borda kaplama asitli ortama bir örnek oluşturuyor; pH indikatör kağıdında 1 ile 2 arasında pH görülmektedir.
Fig. 8: An example of the acidic conditions on this pine plank; the pH indicator paper reads a pH of between 1 and 2.

Further studies to examine conditions deeper in the wood have detected large quantities of organic acids, including acetic, formic, glycolic, and in particular, oxalic acid (a strong acid of pKa 1.3, that can initiate hydrolysis of cellulose). The increased levels of these acids seem to correlate to the presence of iron compounds, although a microorganism origin cannot be totally ruled out.²⁵ Microbiologists have pointed out that the described degradation is remarkably similar to that caused by brown rot, which could have taken hold before the ship sank but also could have developed during the spraying and drying periods.²⁶ Regardless of the cause, these acids have the potential to hydrolyse and thus weaken the wood components, which could have serious consequences in a structure the size of *Vasa*, which essentially bears its own weight.

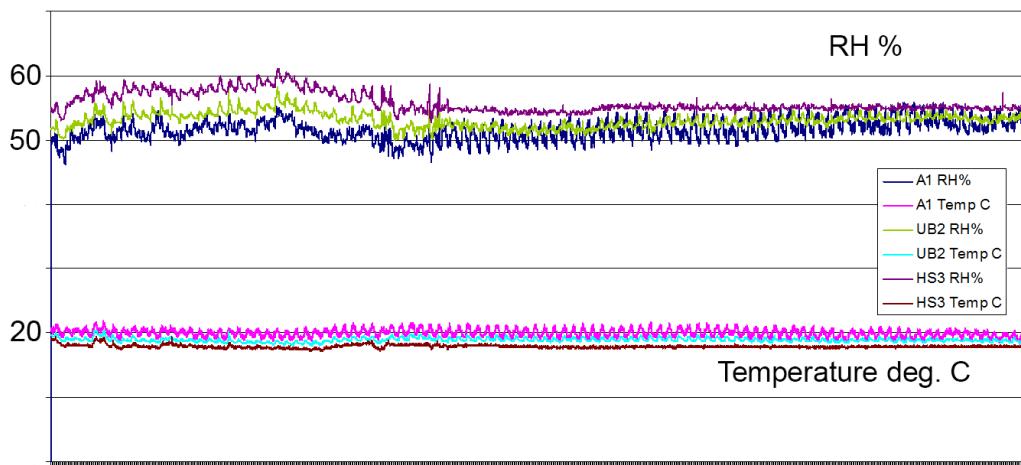
Fig. 11: Yeni iklimlendirme sisteminin montajından sonraki sıcaklık ve bağıl nem değerleri.

Fig. 11: Temperature and relative humidity readings after trimming in the new climate-control system.

One of the major factors affecting the development of the salt outbreaks was the fluctuating relative humidity (RH) inside the museum, which was causing migration of moisture and soluble salts to the wood surface. It had been known for a while that the original climate control system, which had been dimensioned for estimated visitor numbers of 600,000 per year, did not have the capacity to handle the actual number of visitors. The museum's popularity, especially with international visitors, meant that numbers have never dropped below 720,000 annually and since 2002 have steadily increased, reaching more than 1.5 million in 2019. The system was often over-stressed, resulting in extreme RH fluctuations around the ship, especially when large visitor numbers coincided with periods of wet weather. In 2004, the air conditioning system underwent a costly upgrade, and today produces a remarkably stable and slightly drier annual climate around the ship of 17-20°C and 51-55% RH (Fig. 9-11). This corresponds to a moisture content in the wood of 7-10%.³² Stabilising the climate has had immediate positive consequences. No new salt outbreaks have been detected and the existing outbreaks have stabilised, while seasonal movements and deformations in the hull structure have also been minimized. On the other hand, it appears that new drying cracks have developed in the timbers and gaps between elements such as deck planks have widened.

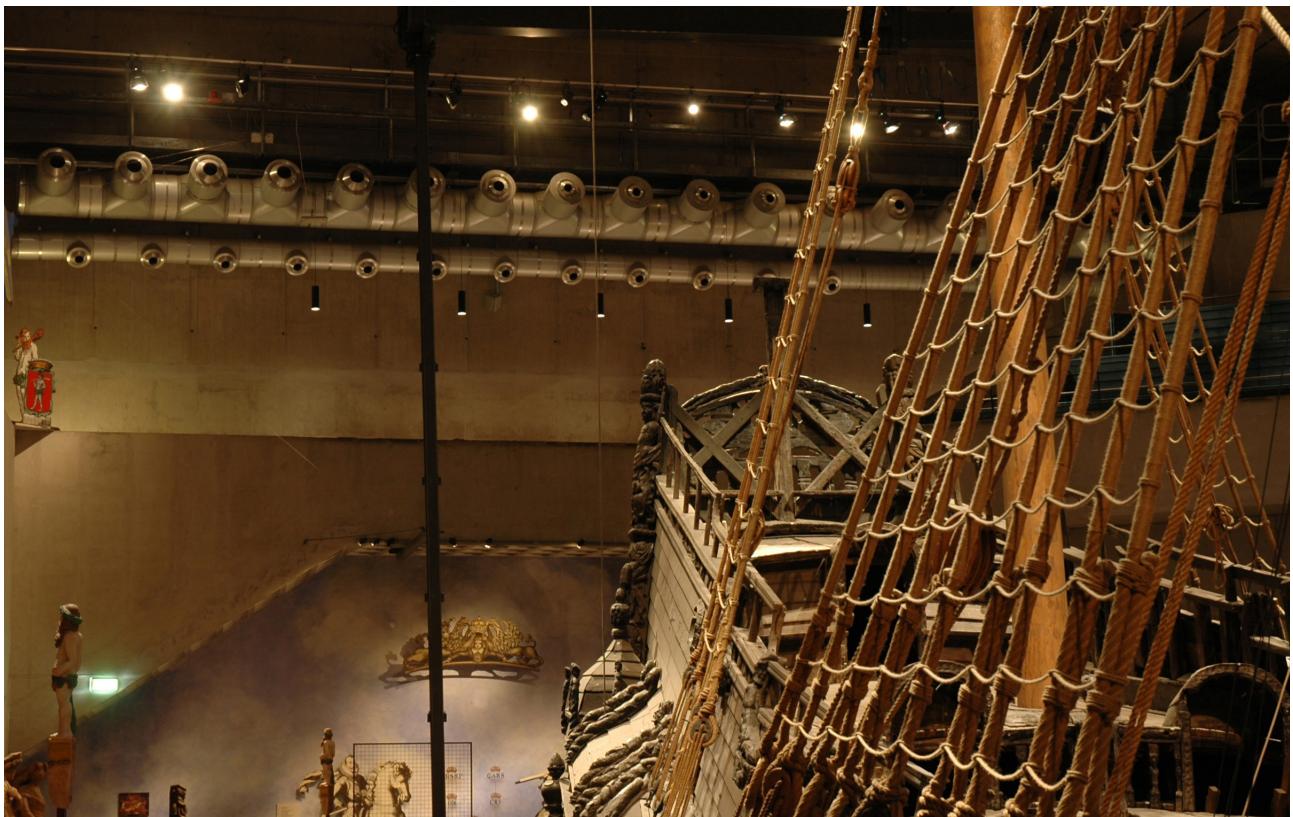
Fig. 9: 2004 yılında yenilenen sistemin bir parçası olarak eklenen iklimlendirme çıkışları geminin kış bölgesinde görülmüyor.
Fig. 9: Extra climate-control outlets at the stern of the ship, added as part of the 2004 upgrade.

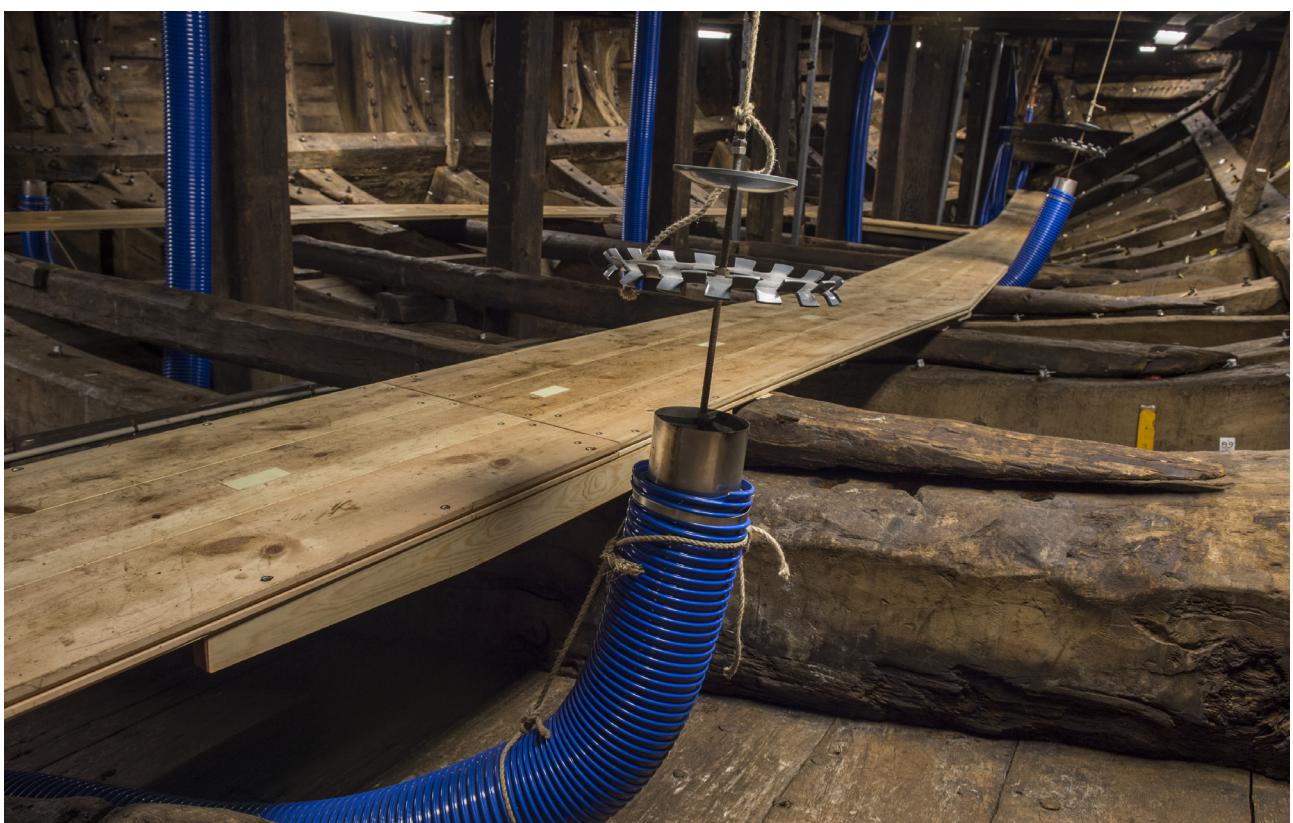
Fig. 10: Geminin içine monte edilen gelişmiş iklimlendirme çıkışları.
Fig. 10: Improved climate control outlets inside the ship.

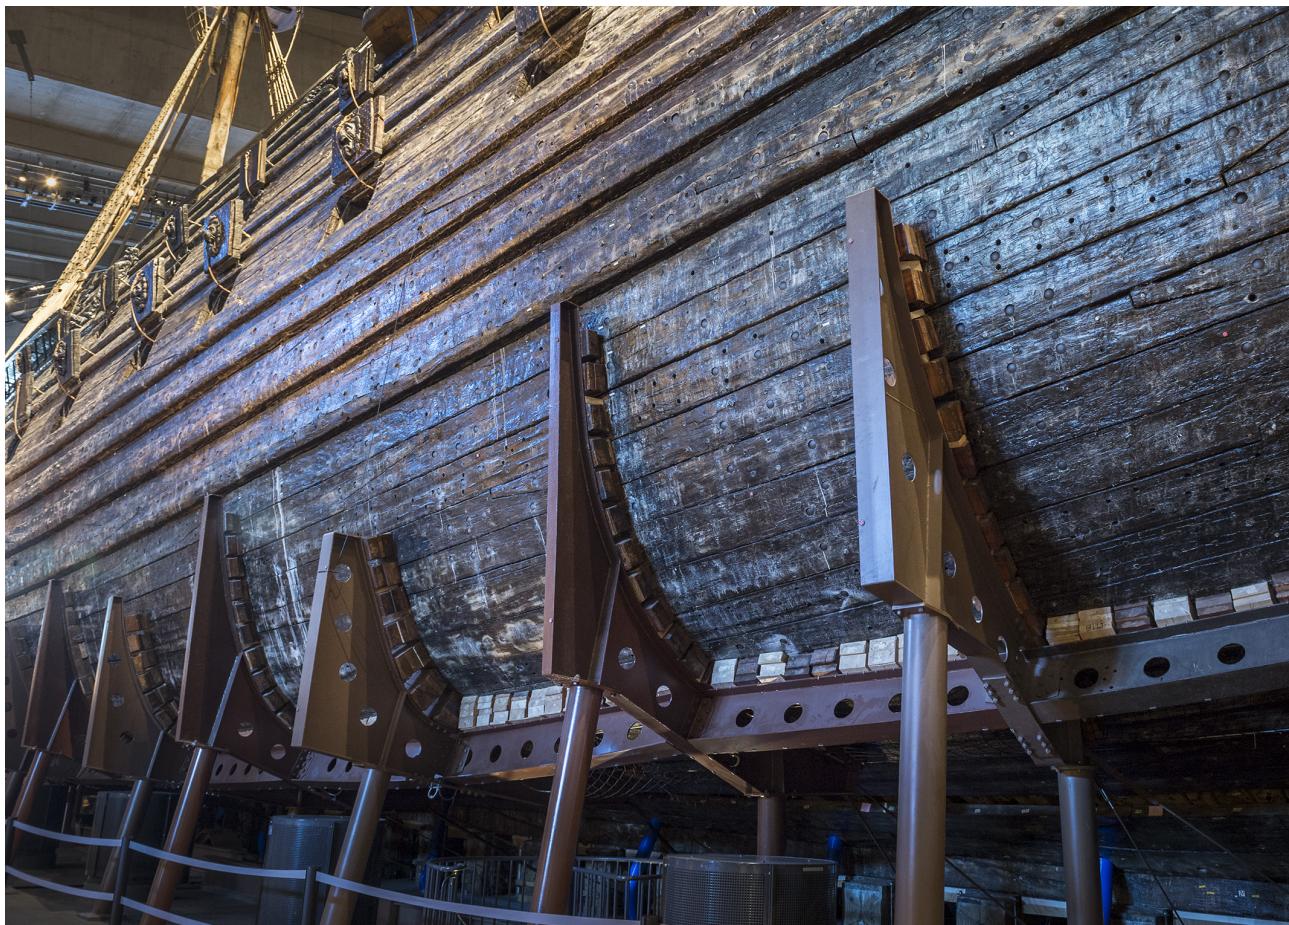
Fig. 13: Mevcut destek kızığında görülen, 2008 yılında eklenen takozlar (açık renkli).

Initially, the results showed that the ship was sinking about 1 mm per year, gradually crushing its keel especially at the after end, which due to the shape of the hull is where the loads from the heavy stern structure are concentrated. This has taken place despite the addition of extra cradle stanchions in the 1990s. The measurements also show both global and local distortions. The stern was already built with a slight twist to port but in recent years, it appears that this twist is increasing. This is partially due to differential settling of the ship's sides, which in turn is causing the masts to lean gradually to port. The upper parts of the ship's sides are also moving inwards, but this movement is greater on the starboard side than the port and is most evident towards the stern. It also appears that there is greater bulging at the turn of the bilge. On a positive note, the readings confirm that since the installation of the new climate-control system in 2004, the seasonal movements due to climate fluctuations have been greatly reduced.

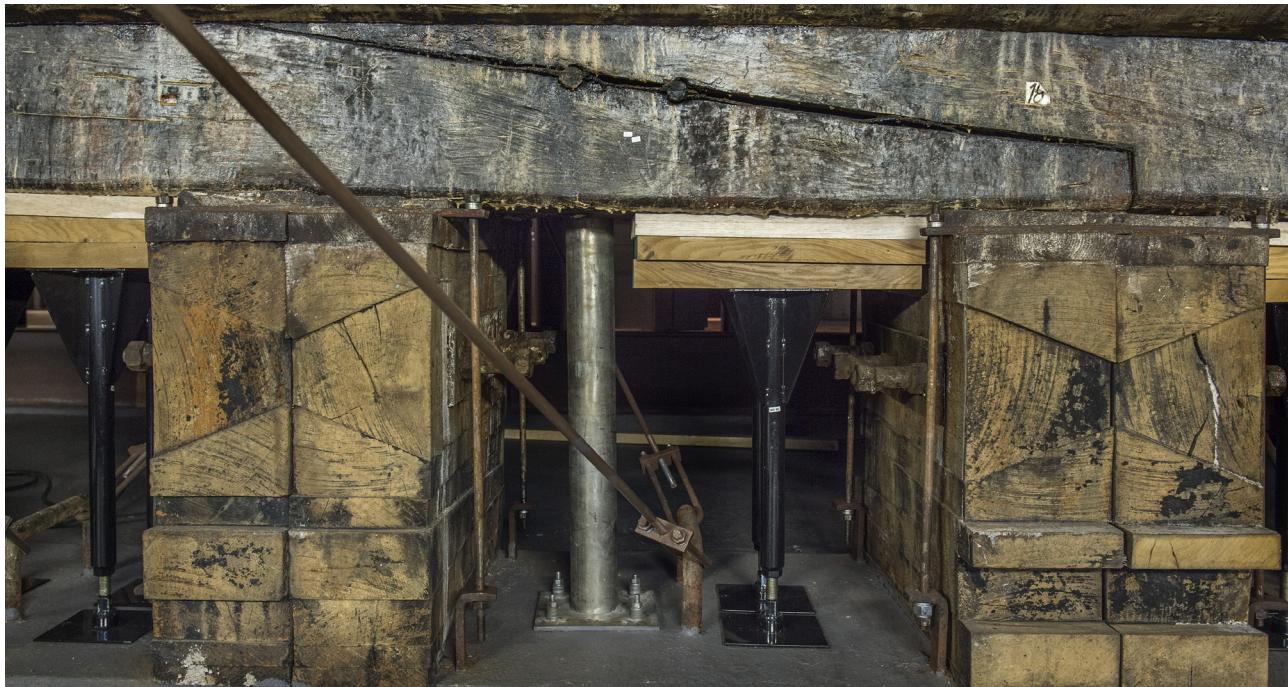
Fig. 14: Omurga bloklarının aralarına 1960'larda yerleştirilen ayarlanabilen çelik vida destekleri. Görülen diğer çelik kolon ana direğin ağırlığını taşıması amacıyla 1990'larda eklenmiştir.

The bolts inserted in the 1960s were of mild steel often coated with epoxy paint, with end nuts, that required regular adjustment to ensure good contact with the wood. As the wood dried over the years, the nuts were tightened intermittently by successive teams of carpenters and technicians. Since there was no control over the work, this may have resulted in more harm than good. In many cases, differential stresses had been set up and over-tightening of the bolts had forced the nuts and washers into the surface of the wood. Many of the bolts had also corroded in place, sticking fast to the adjacent wood and setting up uneven tensions as the timbers continued to dry out. As the bolts were no longer functioning to hold the ship together as a rigid structure, a decision was taken to replace them with a more inert material of a completely new design.

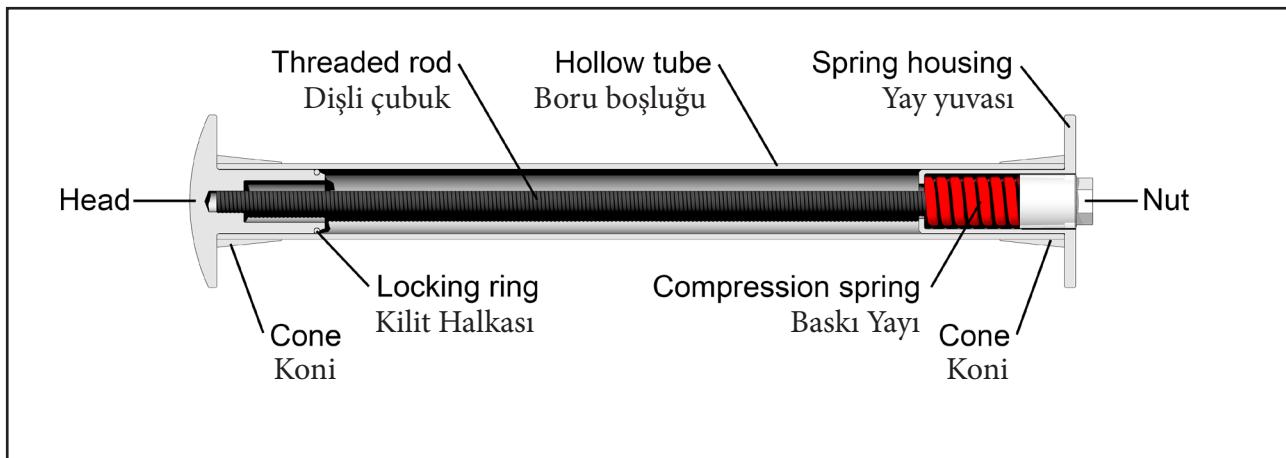
Fig. 15: Yeni civata dizaynı; boş boru, içi dişli çubuk ve içerde uçtaki baskılı yay (kırmızı).

The bolts are manufactured from a steel alloy developed for chemical plants and the off-shore oil industry, a hyper-duplex stainless steel (SAF 2507® and SAF 2707 HD®) containing 27% chromium and 7% nickel along with additional alloying elements. SAF 2507® is used for the bolt head, nut, spring housing and cones, while SAF 2707 HD® is used for the tube. Sandvik has provided the material free of charge, with the agreement that they will continue to monitor the bolts' long-term corrosion resistance to the acidic conditions inside *Vasa*'s wood over the next 150 years. The new design offers many advantages. The bolts do not require periodic adjustment, as did the traditional bolts, since the spring provides constant pressure (which can be measured, if necessary). The weight of an average bolt is halved, from ca 3 kg to 1.6 kg, which potentially saves an estimated 7 tonnes of weight from the ship. Additionally, the interior ends of the bolts no longer project beyond the timbers – a safety feature much appreciated by those who work on the ship.

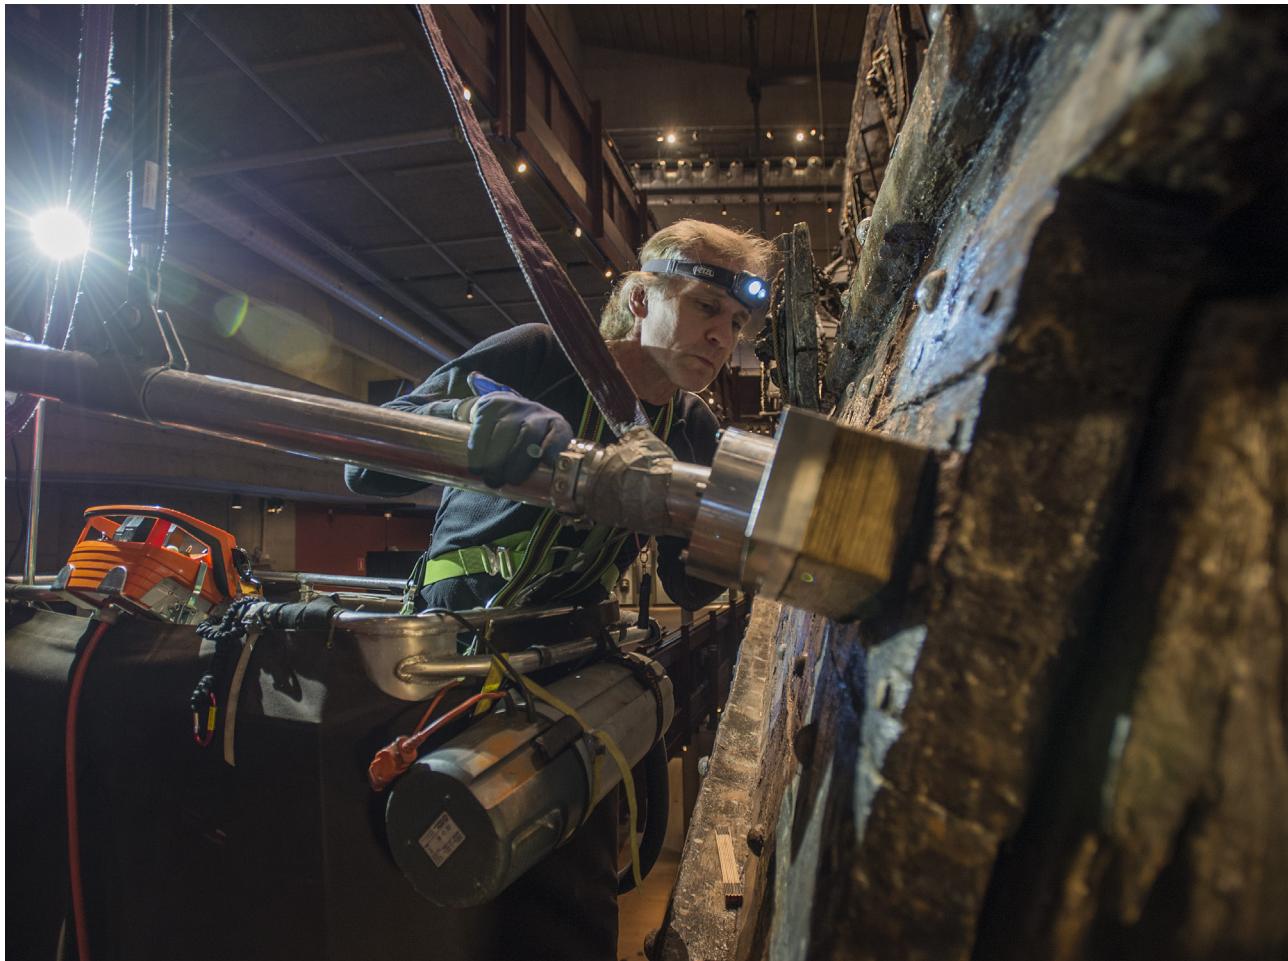
Fig. 16: Baş üstü vinçten asılmış özel bir sıkma aleti kullanarak civataların değiştirilmesi.

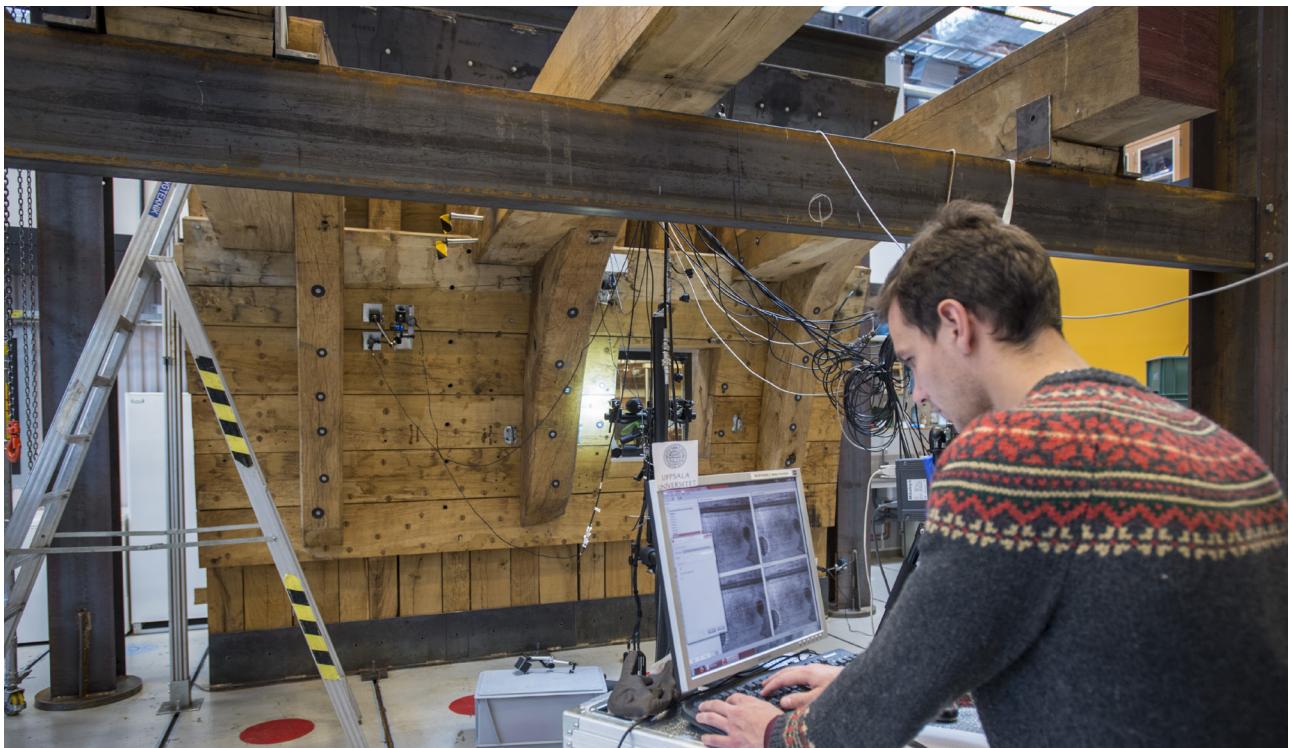
Fig. 19: Gerçek gemide bu tür testler yapılamadığı için geminin yan tarafındaki eklemlerin sertliğinin test edilmesi.
Fig. 19: Testing the stiffness of the joints in the section of ship's side since such tests could not be done on the actual ship.

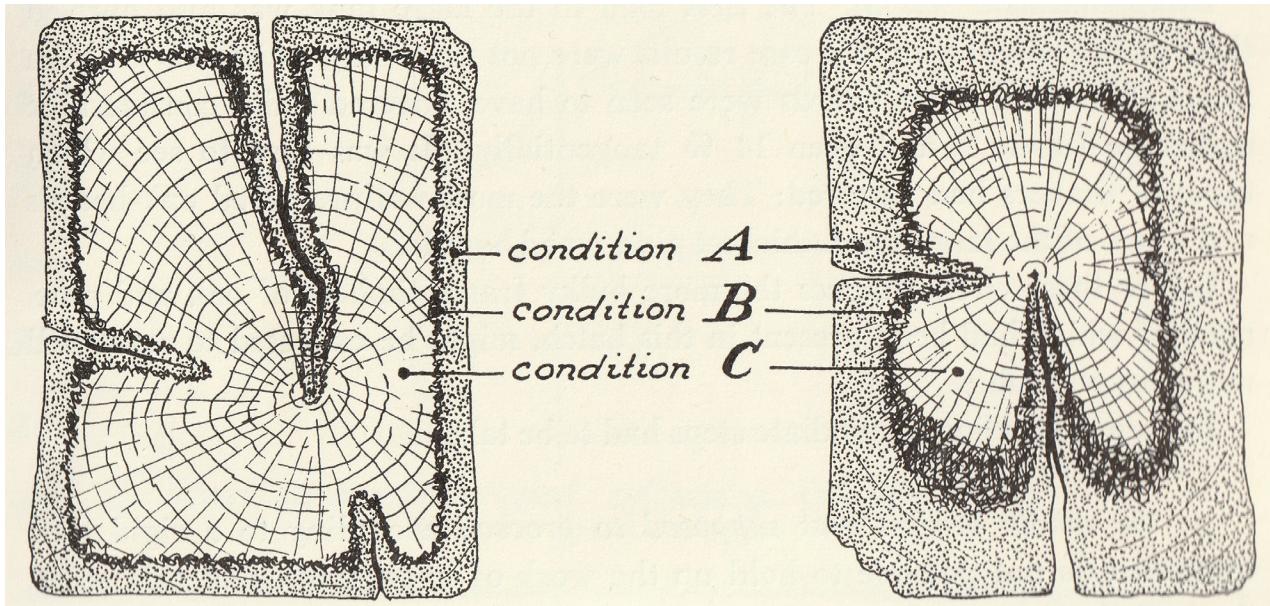
Fig. 6: Bozunma derecesinin karakterizasyonu; A durumu: “çok bozunmuş ahşap”, yüzeyde veya iç kısımda bulummuş, B durumu: (genellikle sınırlı bir bölge) “yarı bozunmuş” ve C durumu: ahşabın merkezinde/ortasındadır, ahşap daha yoğundur ve durumu “iyidir”. (Foto: Brorson-Christensen, B. (1970): The Conservation of Waterlogged Wood in the National Museum of Denmark. The National Museum of Denmark, Copenhagen)

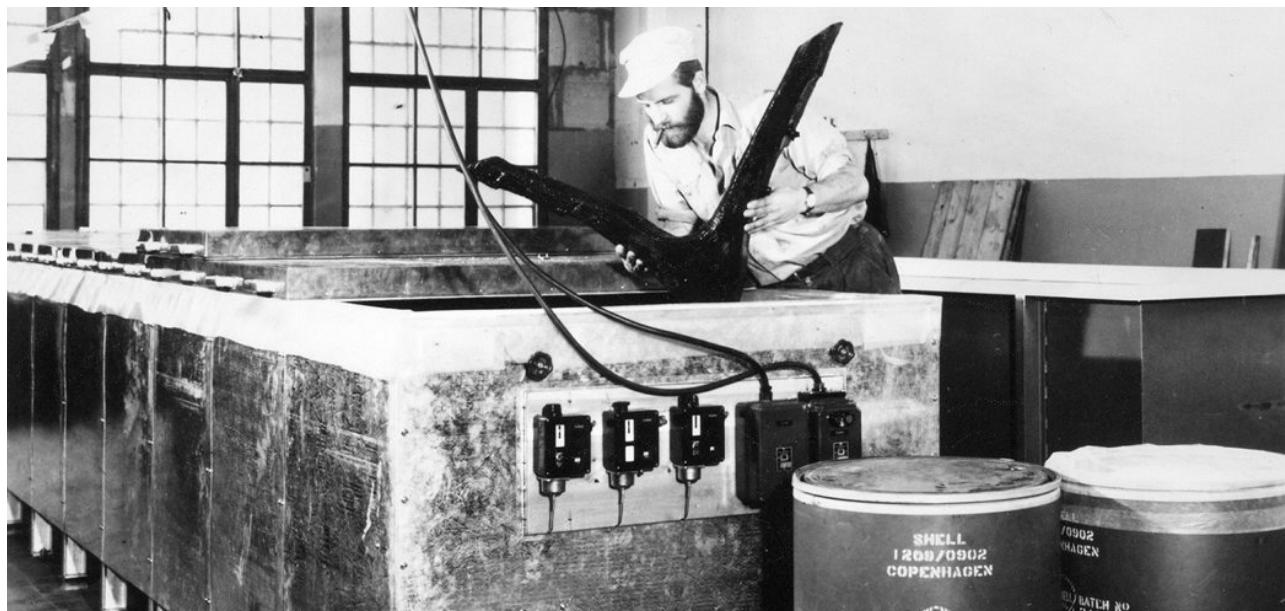
Fig. 7: Skuldelev gemilerinden birindeki kaburgalardan biri emdirme tankına yerleştiriliyor. Kırk yıl sonra Roskilde gemileri de aynı ortamlarda emdirilirken, emdirme sırasında artık ısıtıcı kullanılmadığından orijinal tanklardan bazıları değiştirildi (fotoğraf: Roskilde'de bulunan Viking Gemisi Müzesi).

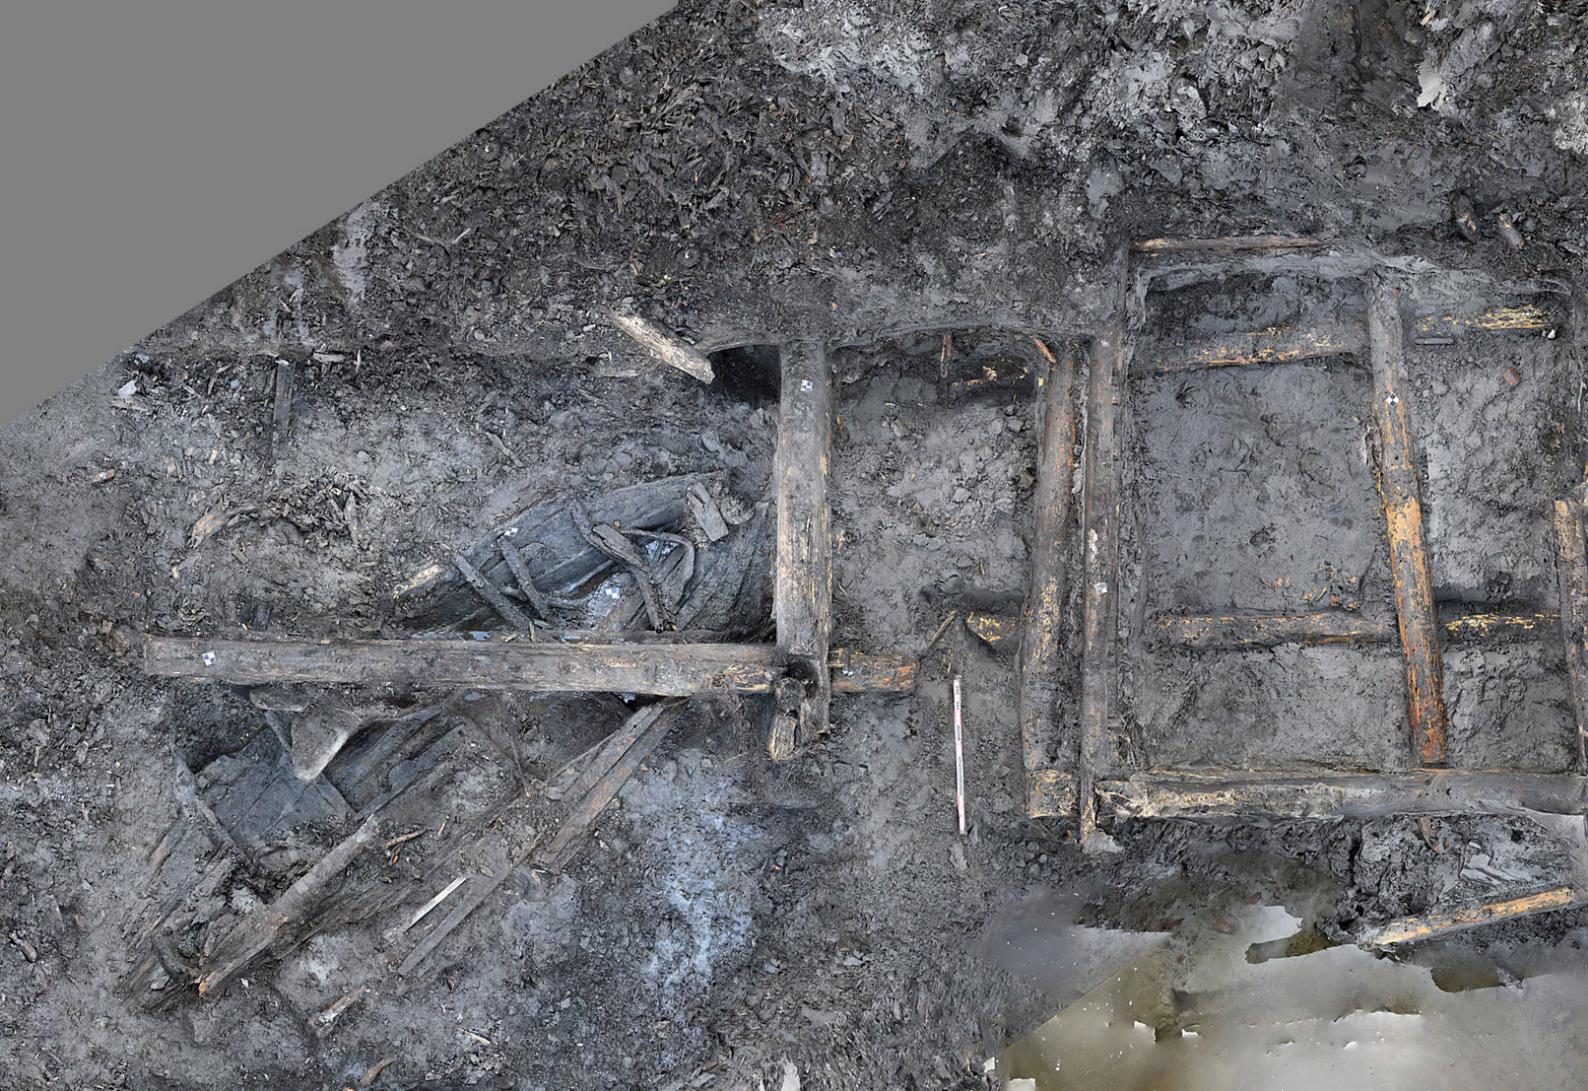
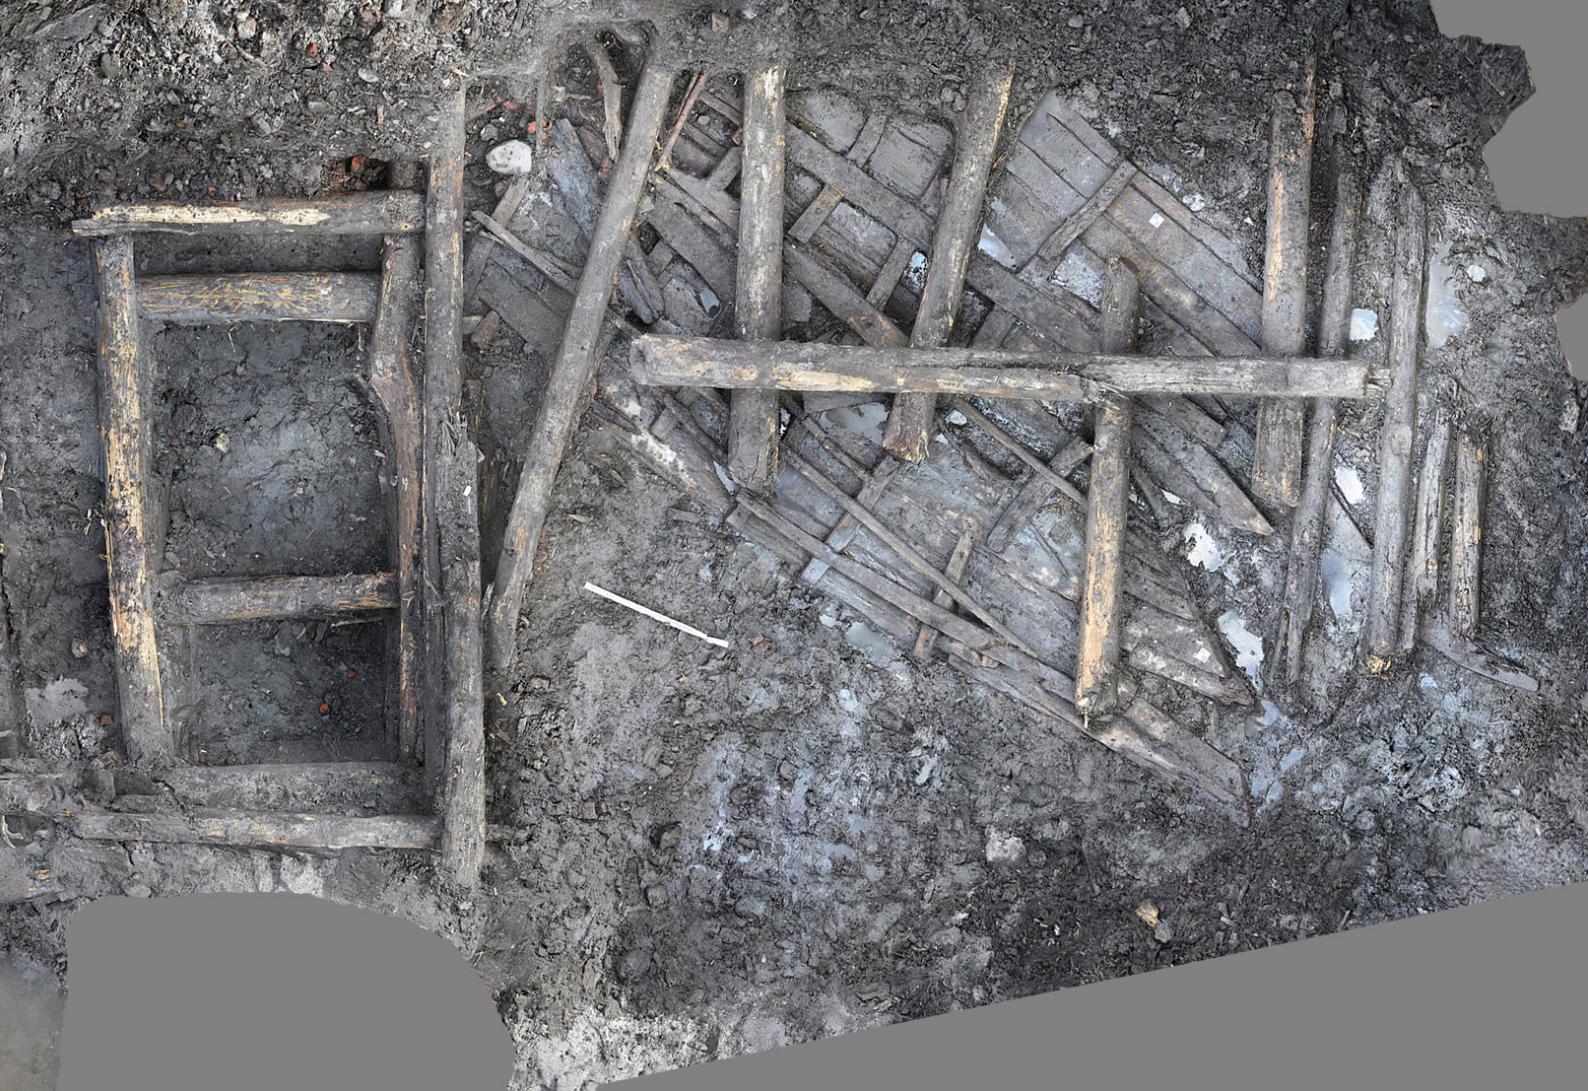
Fig. 6: Sonraki iskele yapılarının altında kalan Bispevika 14 ve 15 teknelerinin *in situ* durumunun fotogrametrisi. Bu batıklar iskelelerin yapımından önce yanarak batmıştır.

Fig. 6: Photogrammetry of *in situ* situation of the boats Bispevika 14 and 15 underneath later wharf constructions. These wrecks burnt and sank before the construction of the wharfs.

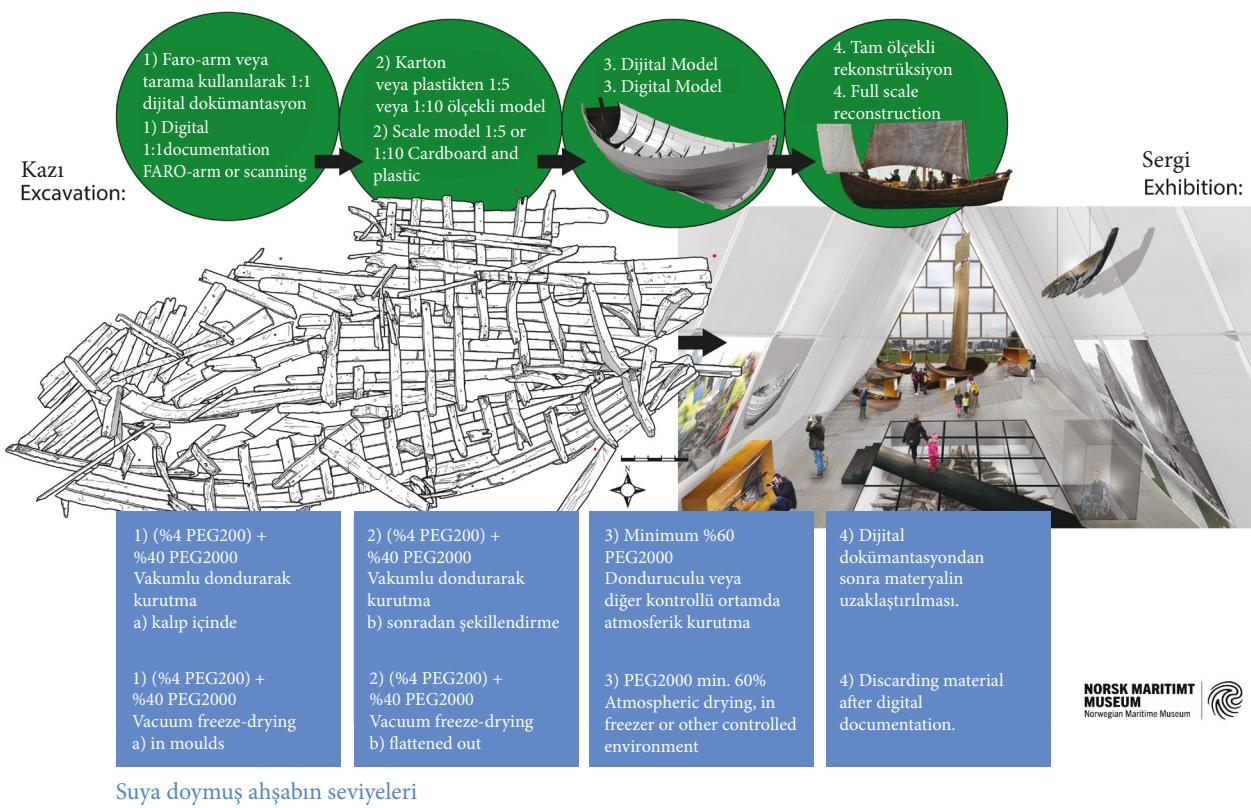
Fig. 7: Kazı-sonrası belgeleme ve rekonstrüksiyon evreleri (yeşil halkalar) ve suya doymuş ahşap konservasyonunda dört düzey (mavi kareler). Solda ortada; Barcode 8'in kazi çizimi, sağda; deneme sergisinin canlandırılması, Barcode 8 ortada olacak şekilde. Bu planın daha sonraki bir revizyonunda batık, cam bir stand içinde değil açık bir kızakta yer almaktadır. Görsel: T. Falck/NMM, mimari canlandırma: Kael studio AS

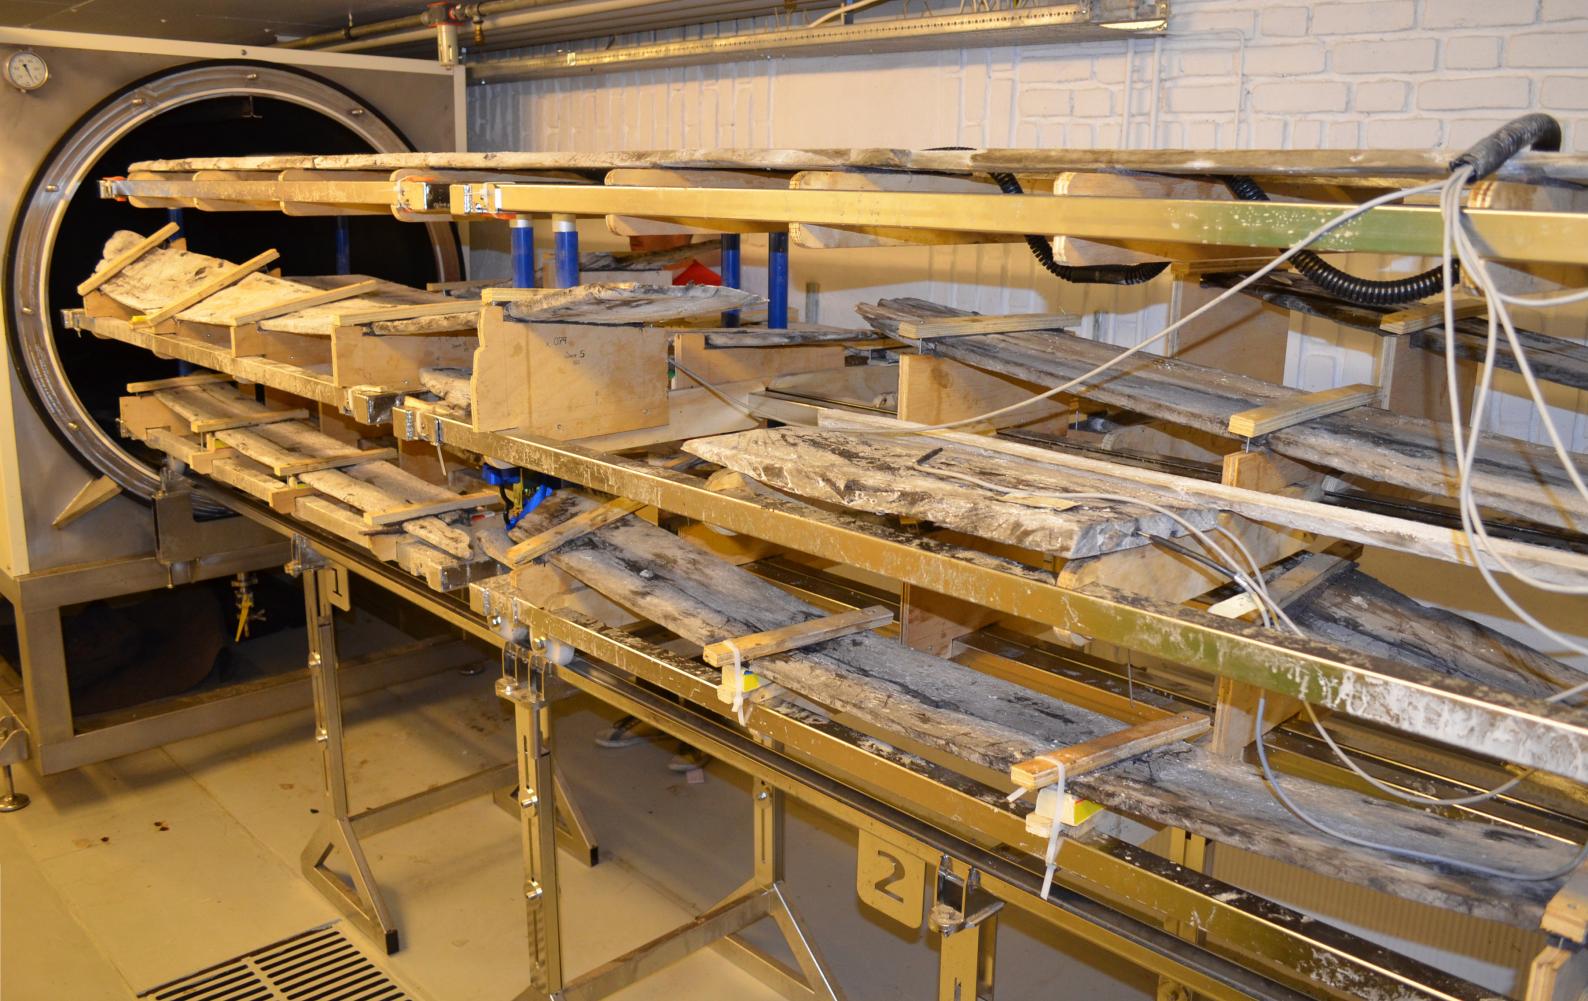
Fig. 8: Donduruculu kurutucuda altı ayını henüz tamamlayan Barcode 6 borda kaplamaları. Kaplamaların çoğu kontrplakten yapılmış olan kalıplara monte edilmiştir. Kalıplar tekninen dijital olarak ölçülen ölçekli maketine dayanarak şekillendirilmiştir, kaplamaların taşıtin kullanımında olduğu zamandaki orijinal şeklini göstermektedir. Fotoğrafta ayrıca iyi bir sirkülasyon sağlayan açık raf sistemi gösterilmektedir. Fazlalık olan beyaz PEG ısitma yoluyla temizlenecektir. Foto: NMM

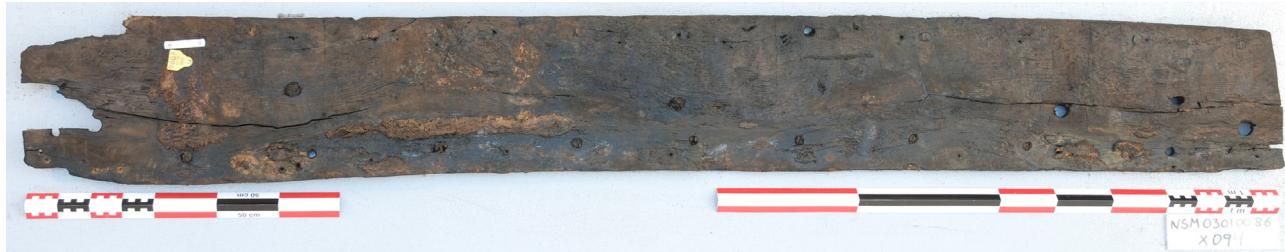
Fig. 9: Barcode 6'nın kaplamalarının içi, üç civiyle “klinker uygulanmış” olan alt kenar perçinli demir civilerle birleştiren kamalarla birlikte gösterilmektedir. Üst kenarda her şeyden önce perçinli demir civiler sonrasında delikler bulunmaktadır. Açık kahve rengi noktalar tekneyi korumuş olan ve su geçirmez zift tabakasının kalıntılarıdır. Foto: K. Steen/NMM.
