2020-SAYI / NUMBER: 13

*Denizcilik Arkeolojisi Dergisi
Maritime Archaeology Periodical*

**TOWARDS CHEMICAL AND PHYSICAL
STABILITY: A SUMMARY OF THE
PRESERVATION AND RESEARCH ON THE
SWEDISH WARSHIP, VASA**

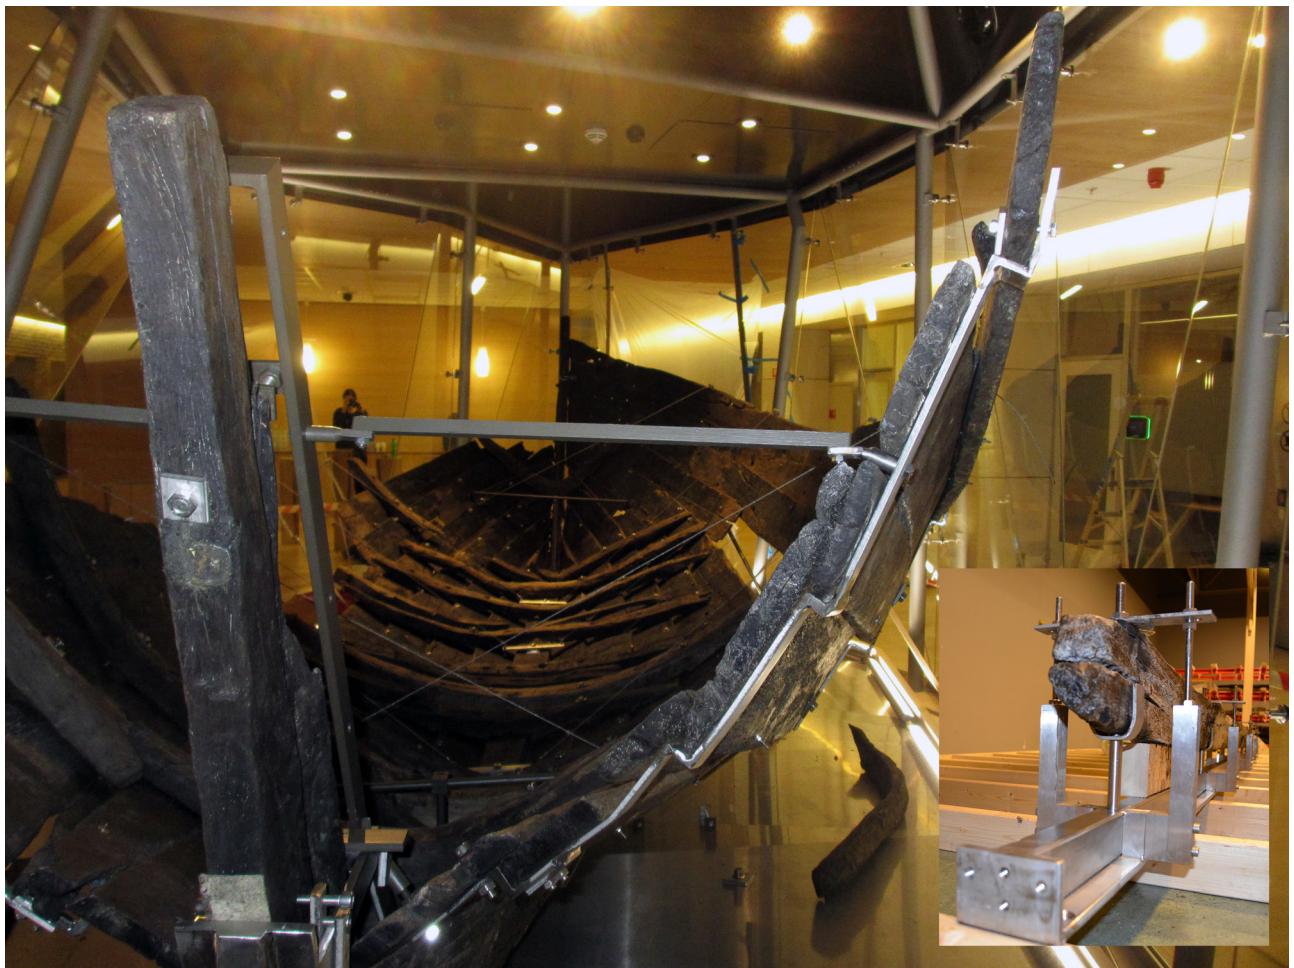
Fig. 11: Kış tarafından görüldüğü şekilde sergilenen Barcode 6 batığı. Ayarlanabilir tellerden oluşan bir iç sistemle sabitlenen özel yapımlanmaz çelik çerçevelerden yapılan destek sistemi görülmektedir. Sağda yer alan omurgadır. Omurganın destek sistemi tüm sistemin sağlamlığının temelini oluşturmaktadır. Foto: NMM

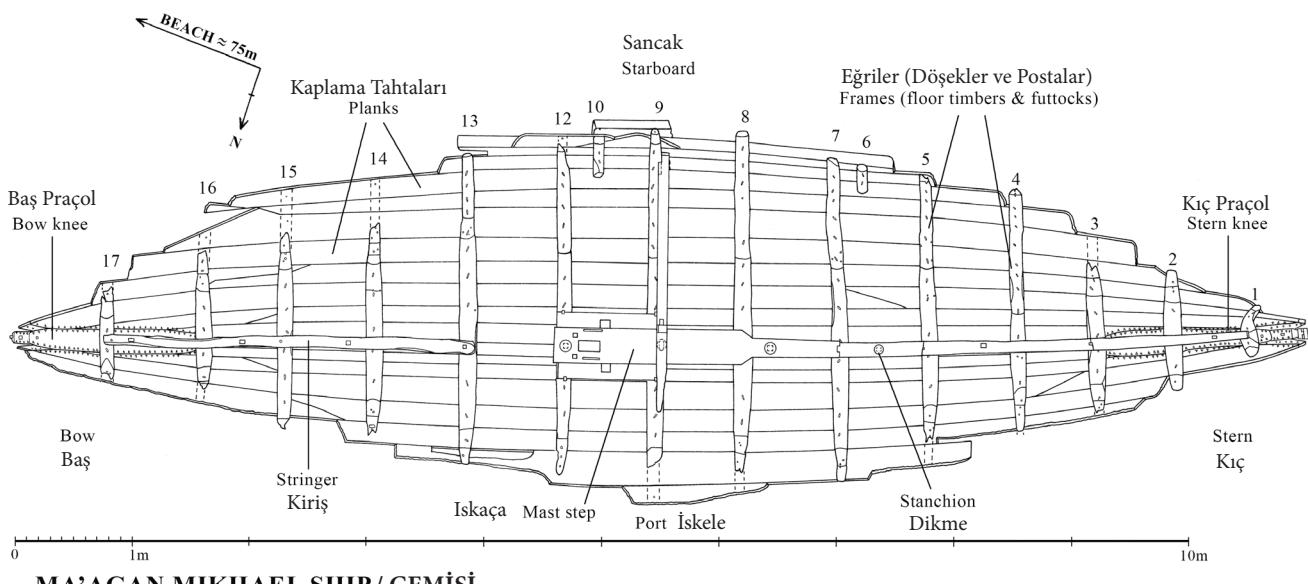
Fig. 1: Ma'agan Mikhael batığı plan görünümü (Grafik: J. Rosloff)
Fig. 1: Plan view of the Ma'agan Mikhael ship (Diagram: J. Rosloff)

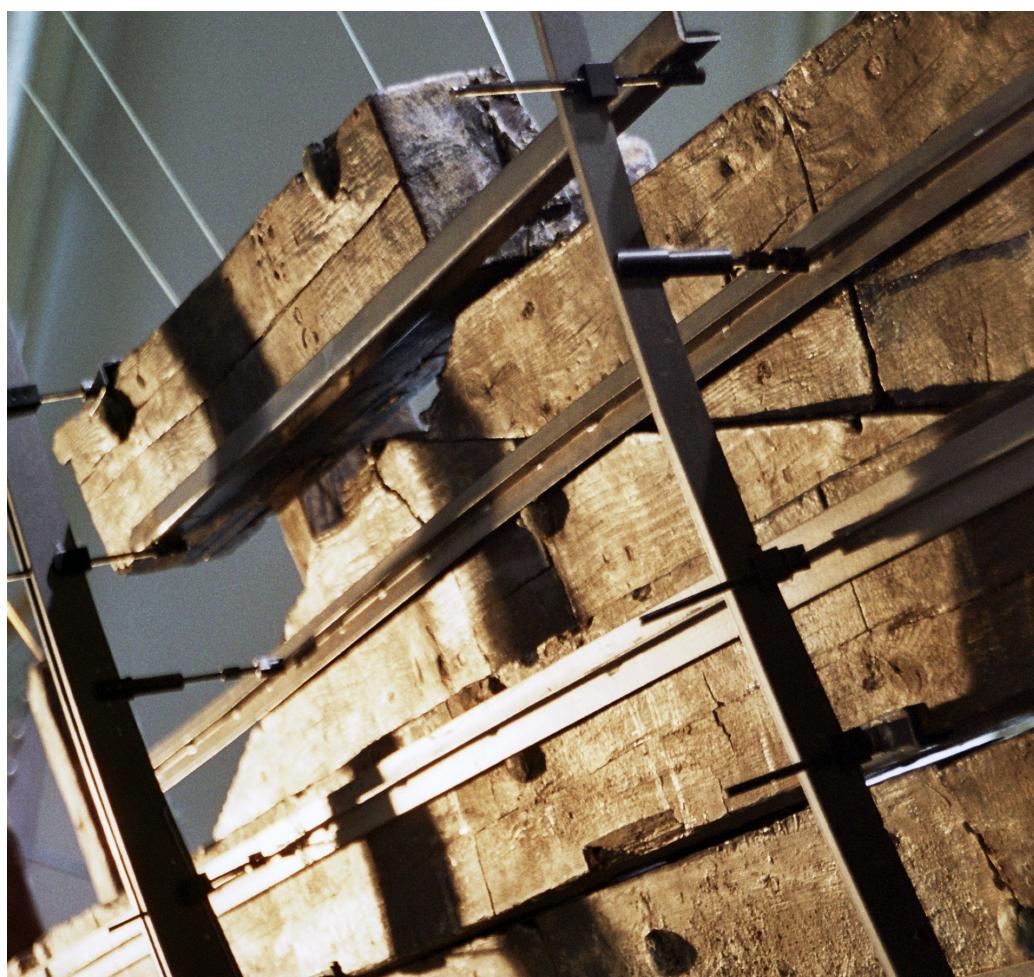
Fig. 8: Sancak kaplamalarını ve iki küpeşteyi destekleyen ayarlanabilir vidalı madeni braketler ve tirizler. (Foto: J. Tresman)

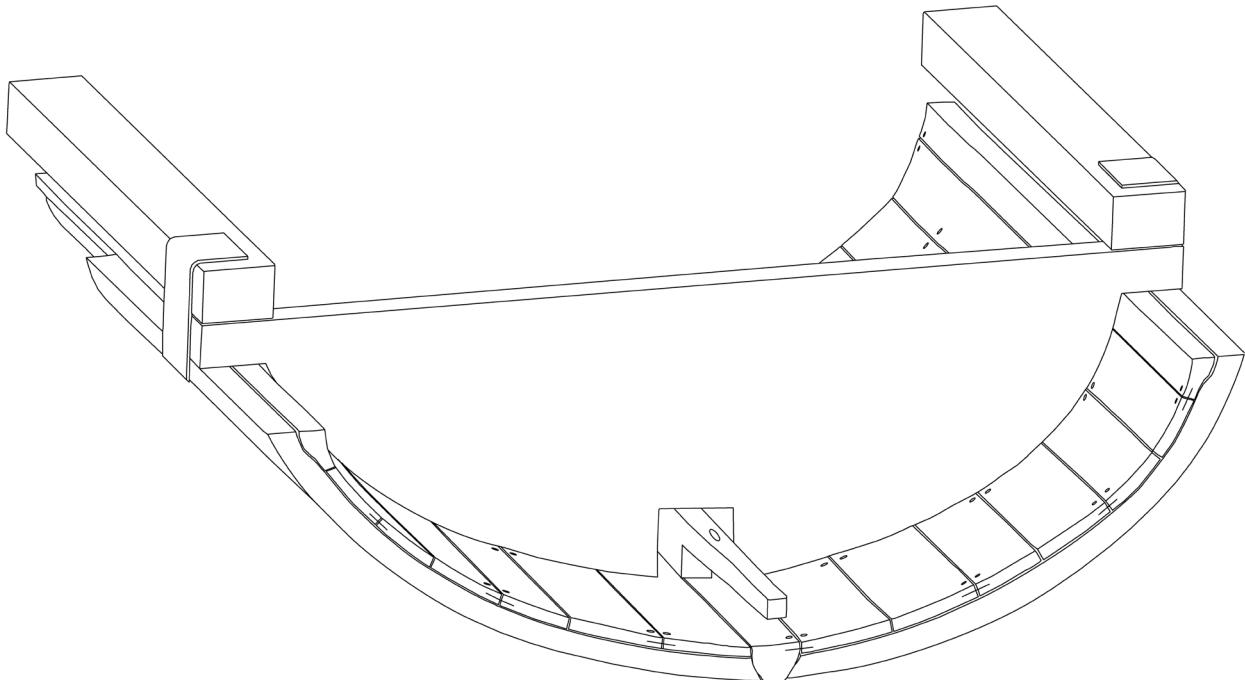
Fig. 3: Kurtarma kostrüksiyonunun illüstrasyonu. K. Hözl, RGZM
Fig. 3: Drawn illustration of the salvage construction K. Hözl RGZM

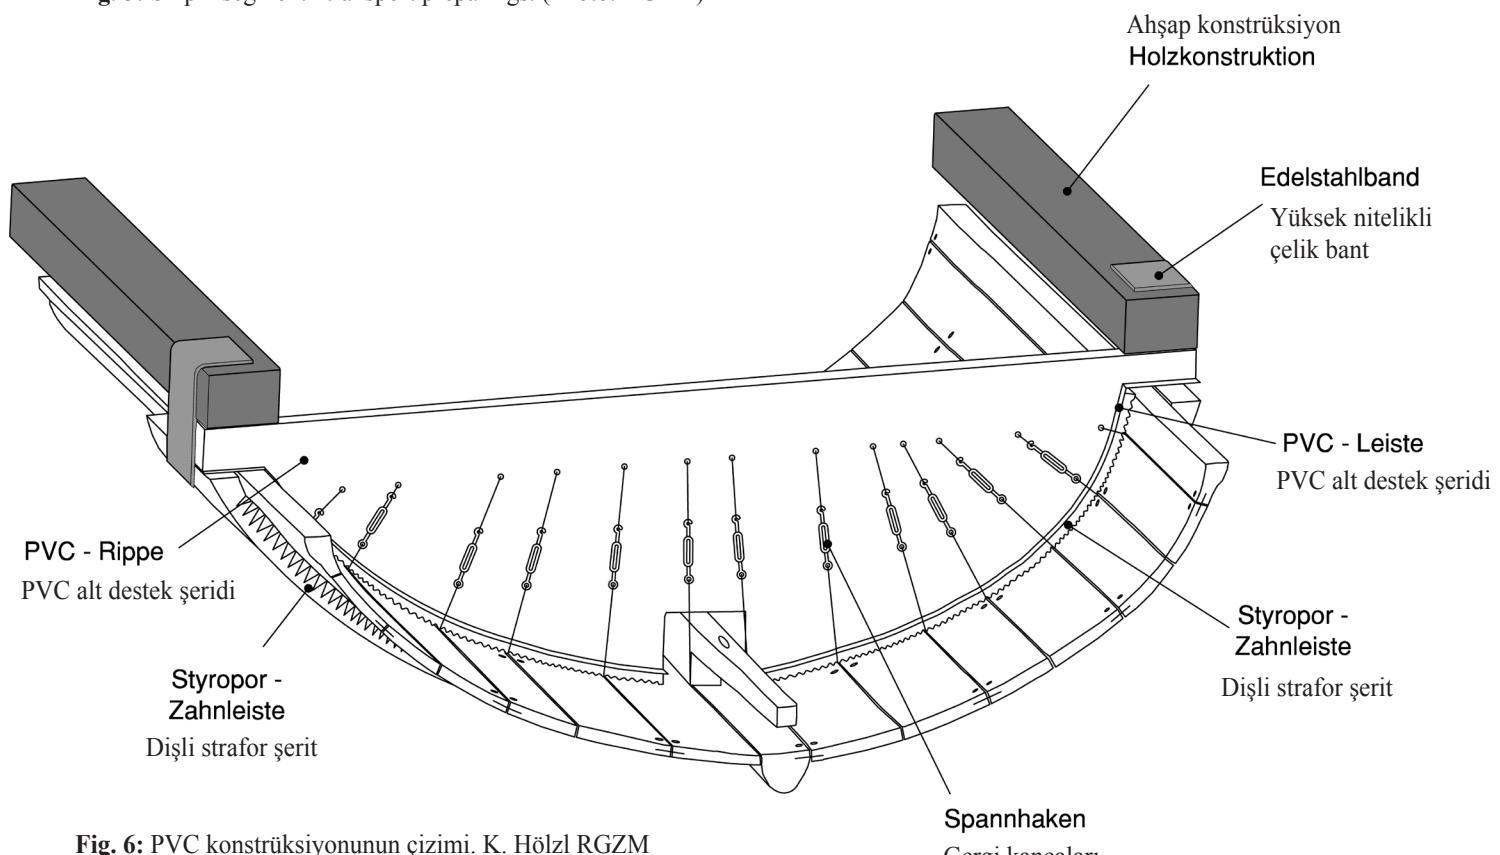
Fig. 6: PVC konstrüksyonunun çizimi. K. Hözl RGZM

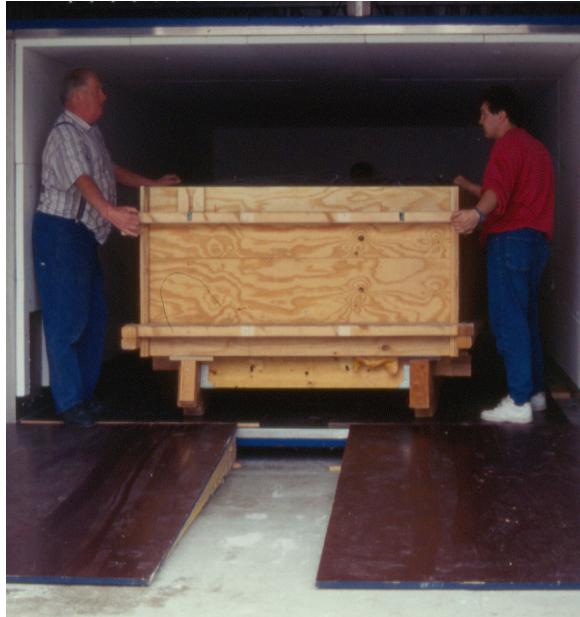
Fig. 9: Gemi 1'in 2. kısmına emdirilen melamin reçinesinin mikrodalga fırın içinde kürleşmesi. (Foto: RGZM)

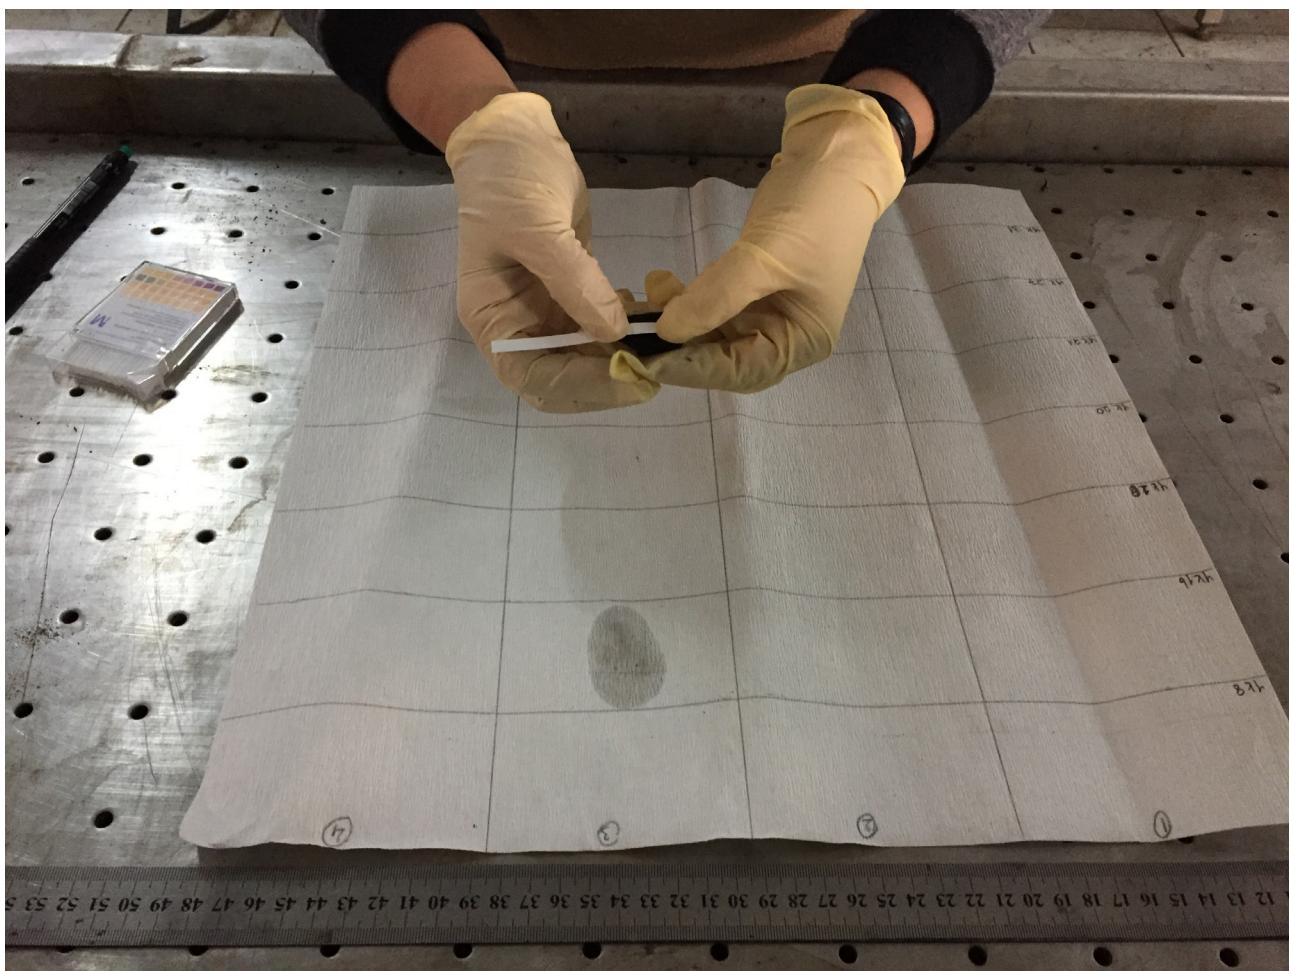
Fig. 3: Yenikapı Batıkları üzerinde gerçekleştirilen pH ölçümü.

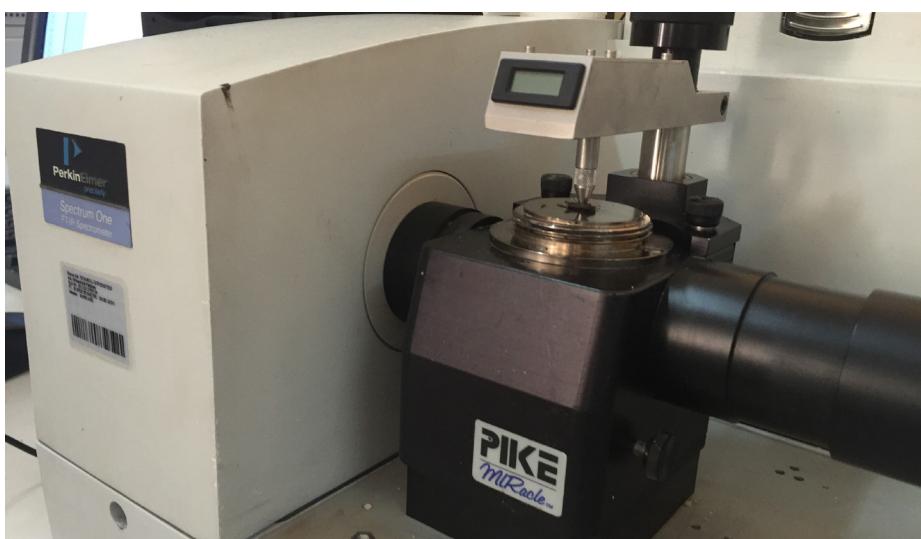
Fig. 1: Ahşabin analiz çalışmalarında yaygın olarak kullanılan ATR-FTIR cihazı.

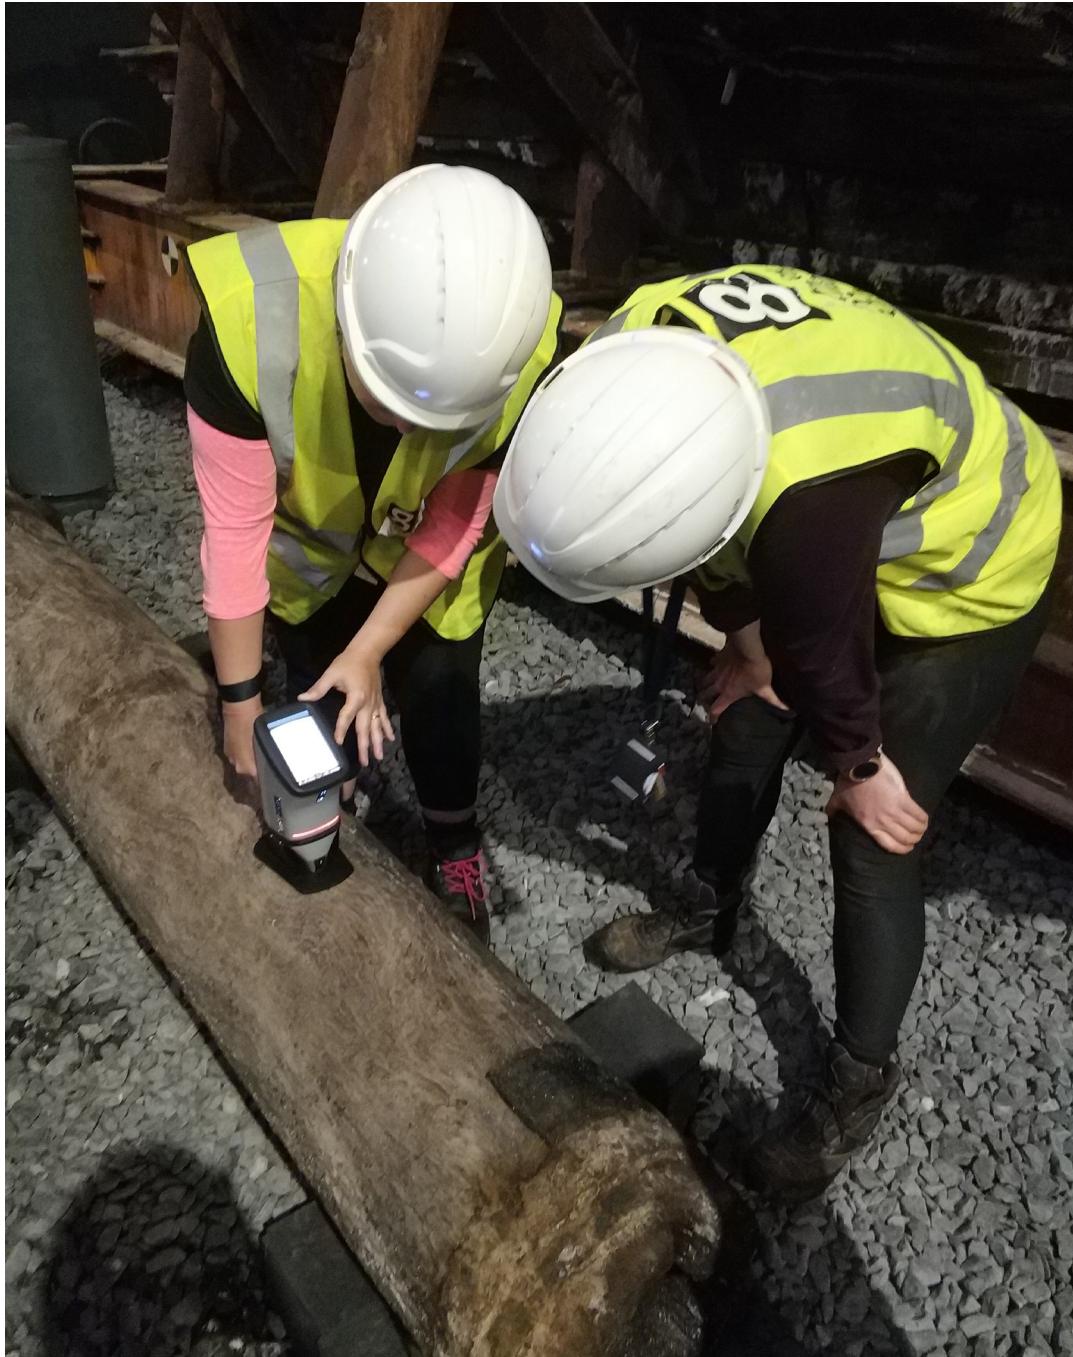
Fig. 4: Mary Rose Batığına ait ahşaplarda XRF ile gerçekleştirilen analizler.
