*Denizcilik Arkeolojisi Dergisi*  
*Maritime Archaeology Periodical*

### PERIODICAL PUBLICATION OF TINA TURKISH FOUNDATION FOR UNDERWATER ARCHAEOLOGY

*GEÇMİŞİ YAŞATMAK:  
YENİKAPI  
BATIKLARI*

*KEEPING THE PAST ALIVE:  
THE YENİKAPI  
SHIPWRECKS*

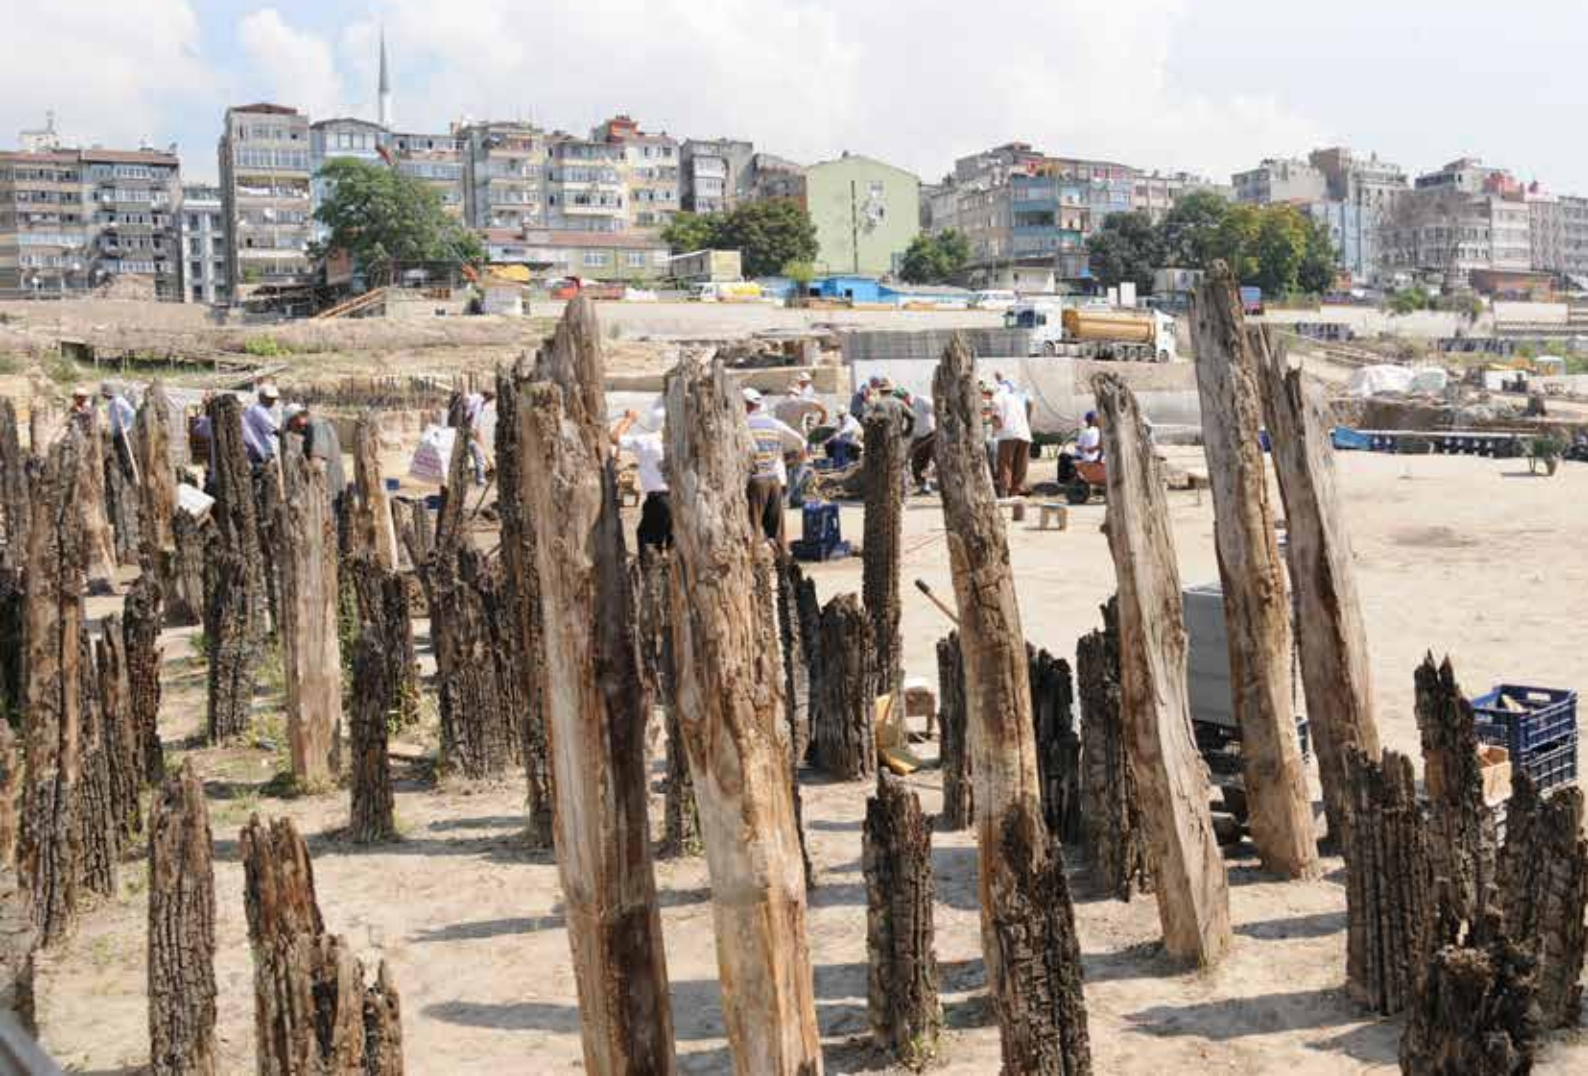
Fig. 6: Ahşap iskelelere ait ayak-kazıklar.

Fig. 6: Wooden pier footings.

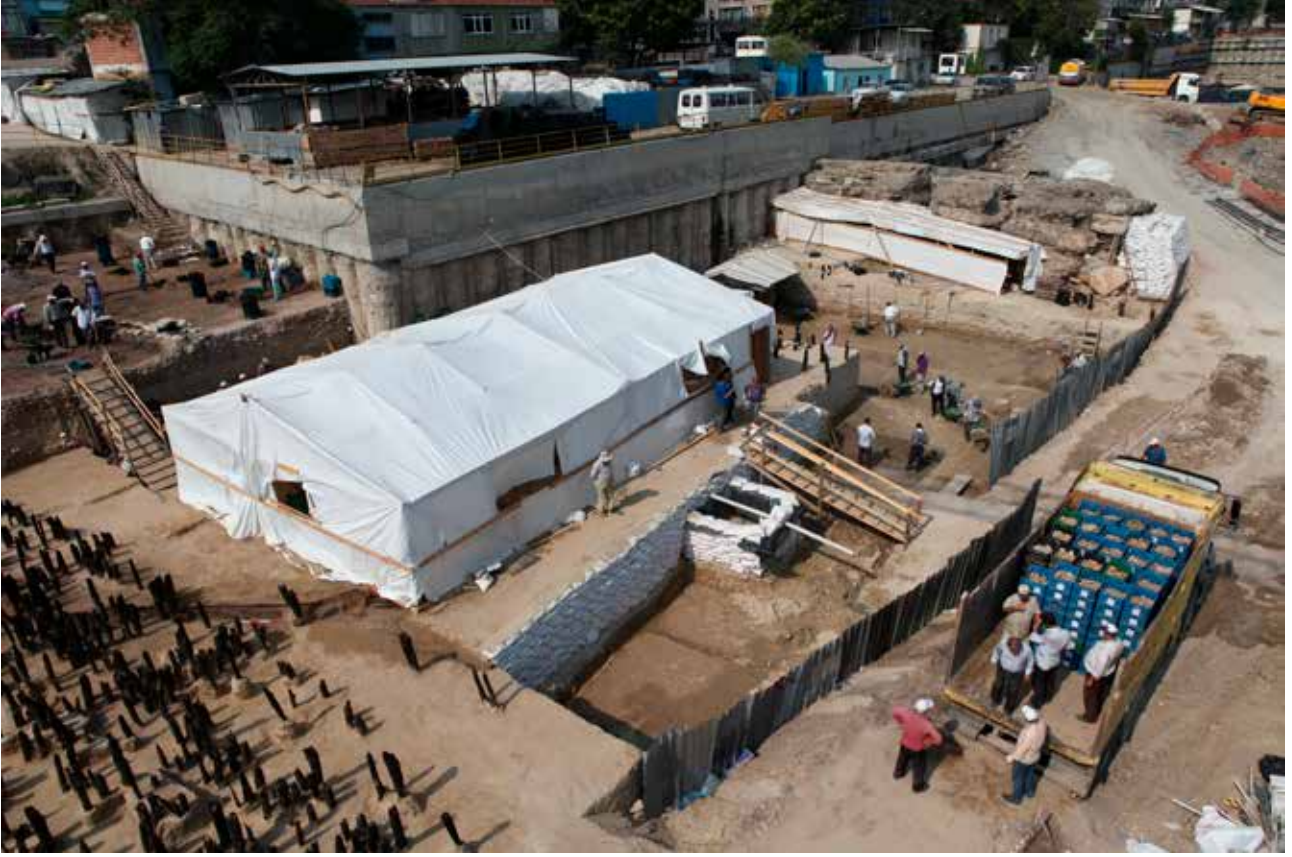
Fig. 9: Batıklar üzerine kurulan geçici çadırlar.

Fig. 9: Temporary tents over the shipwrecks.

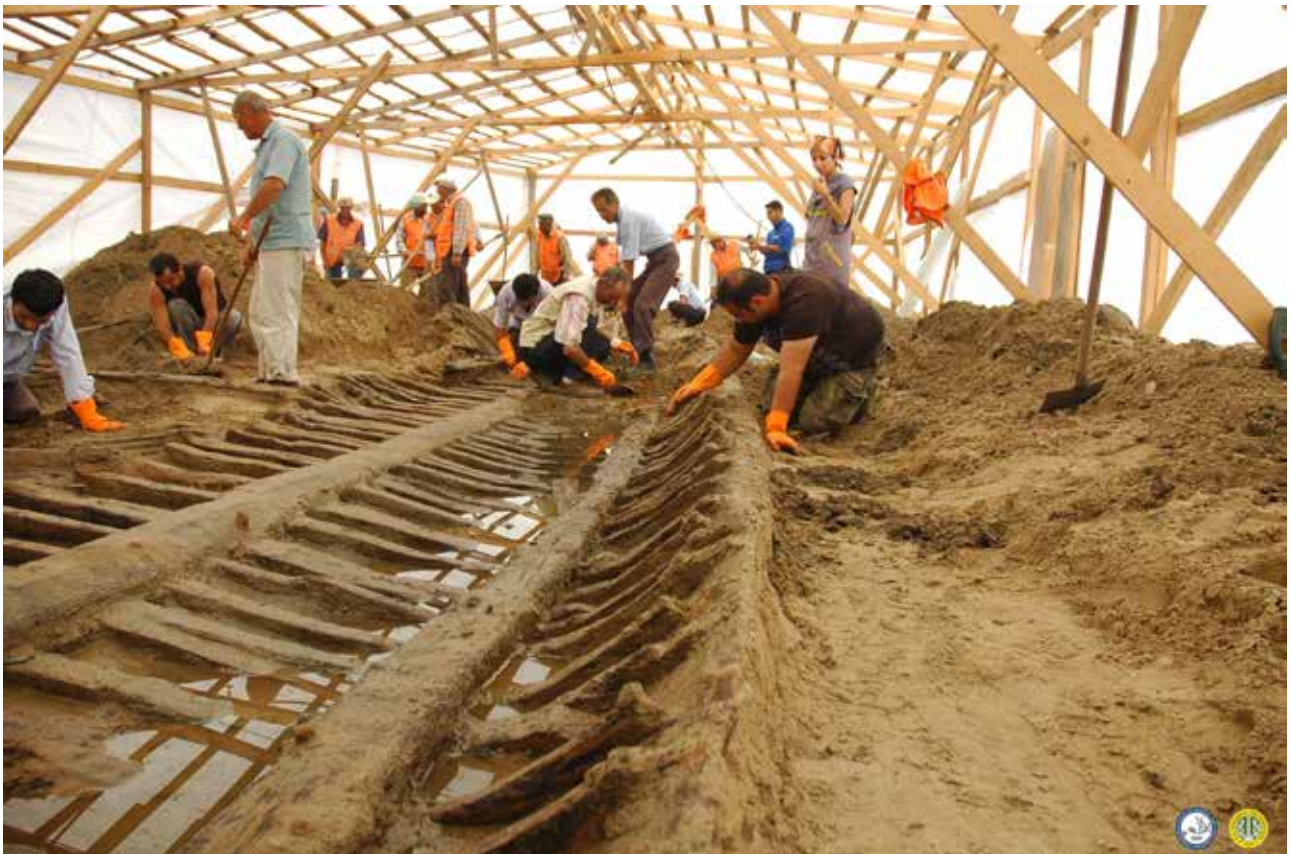
Fig. 10: Batıklarda kazı ve temizlik.

Fig. 10: Excavation and cleaning of the shipwrecks.

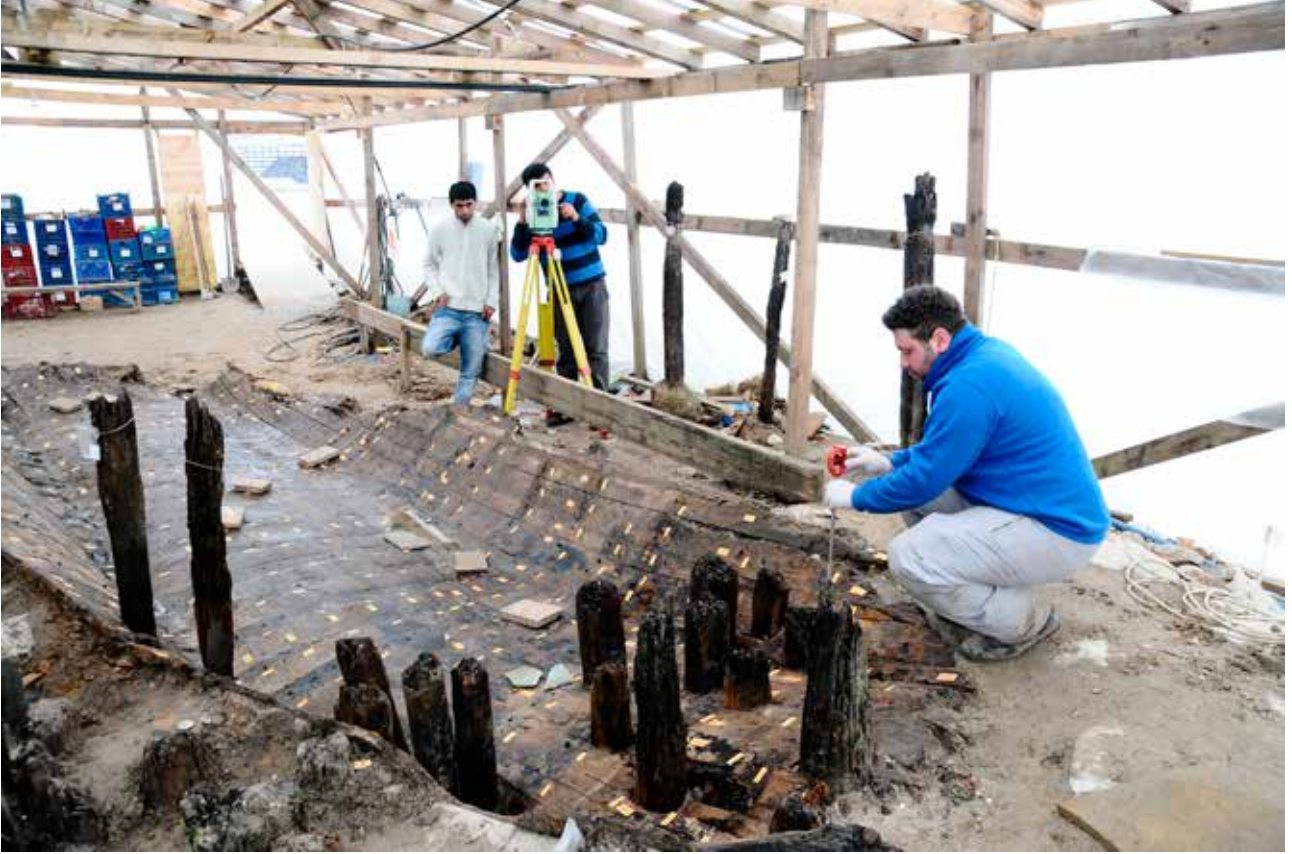
Fig. 11: Total Station® destekli çizim çalışmaları.  
Fig. 11: Drawings using Total Station® equipment.

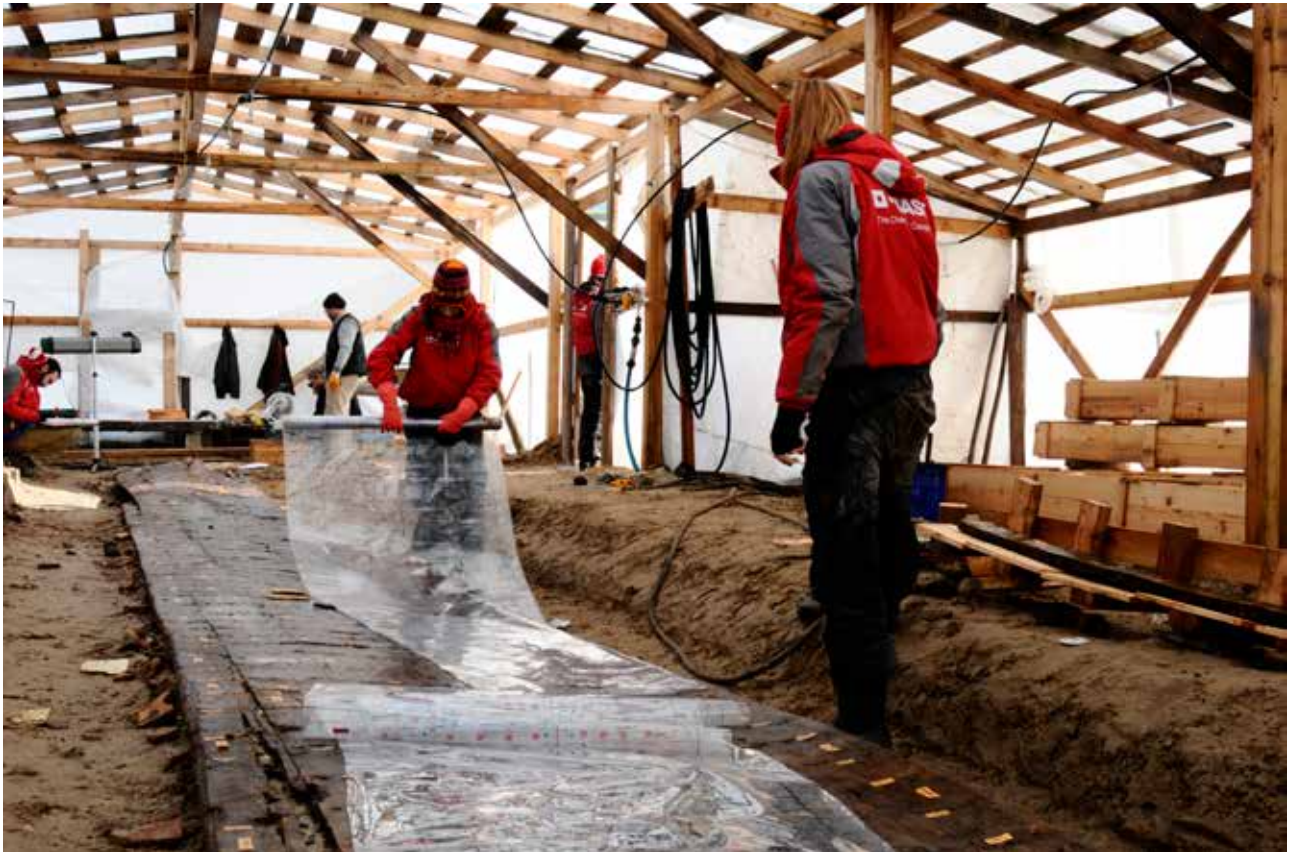
Fig. 12: Kaplamaların 1:1 ölçekli asetat çizimleri.  
Fig. 12: Full scale acetate drawings of planks.

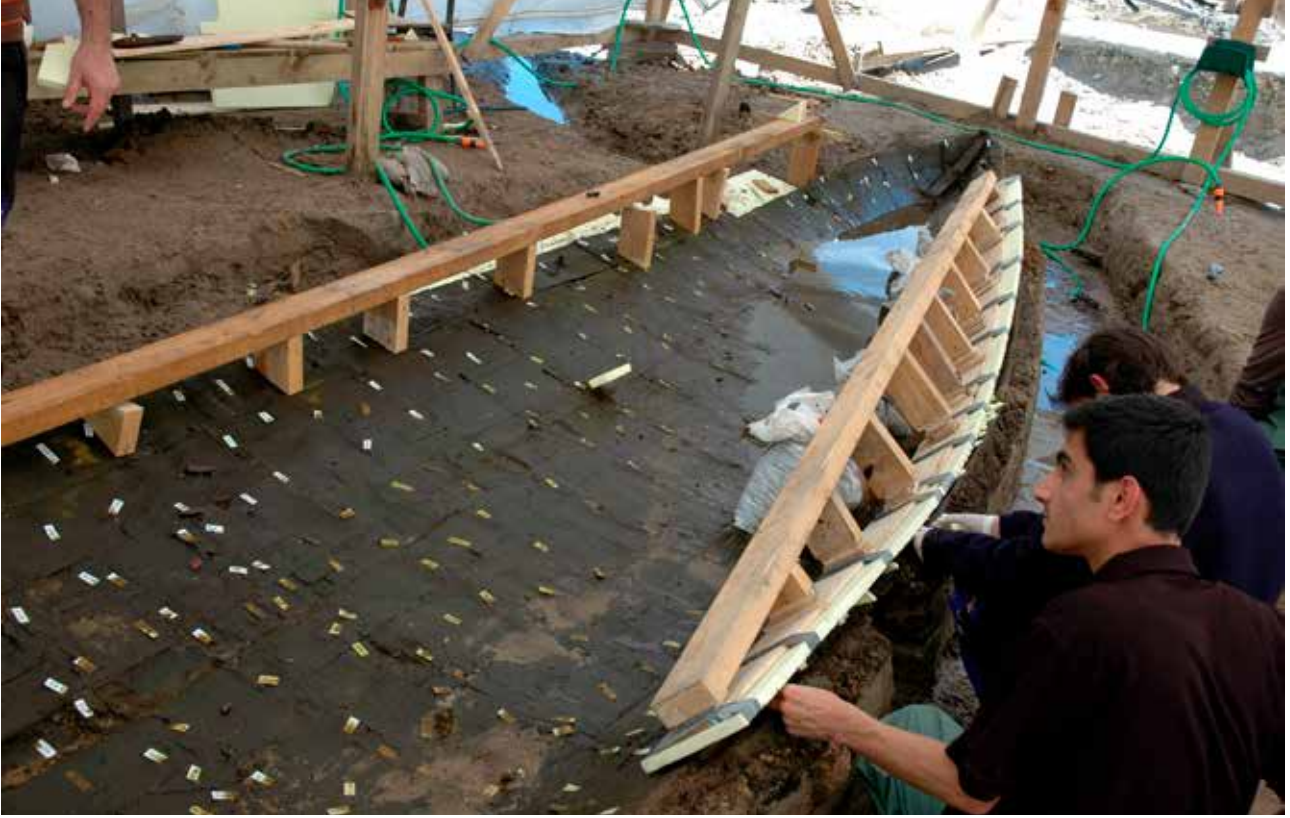
Fig. 14: YK6 batığı kaplamalarının kaldırılmasında kullanılan negatif kalıp yöntemi.

An initial method developed and used for the YK6 shipwreck was the construction of negative moulds. These constructions were placed inside the vessel on top of the planking to be lifted and fixed individually by “clips” made of styrofoam. Depending on the degradation of the timbers, the parts that were ready to be lifted after removing all the sand at the bottom of the styrofoams placed between 25 to 50 cm were lifted by a careful twisting operation, and the styrofoams were removed. One of the most difficult phases of the study, lifting, was achieved as a result of construction of these carriers by patience (Fig. 14).

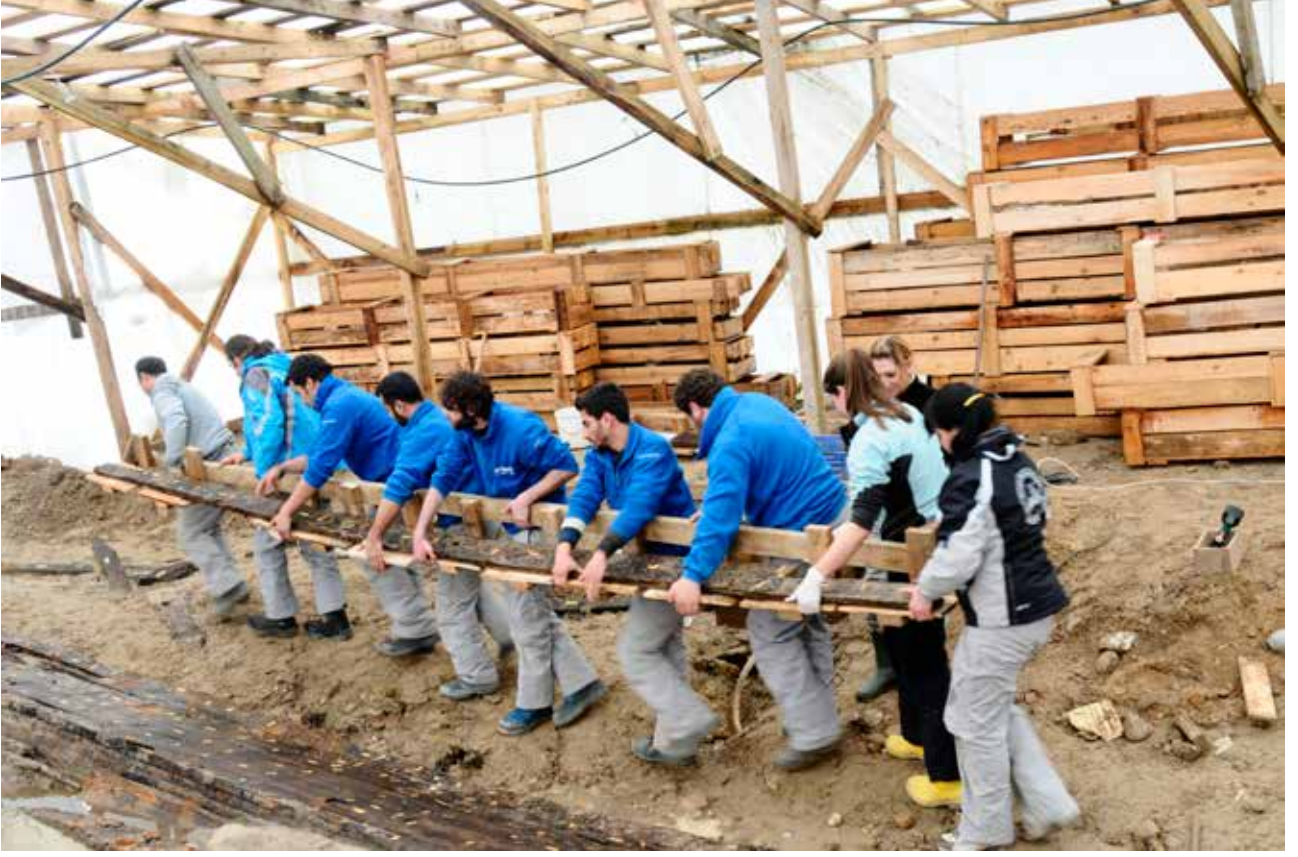
**Fig. 15:** Pek çok batığın kaplama tahtalarının desteklenerek kaldırılmasında kullanılan “L” profil yöntemi.  
**Fig. 15:** L” shaped carrier method used in many shipwrecks as supports during removal of plankings.

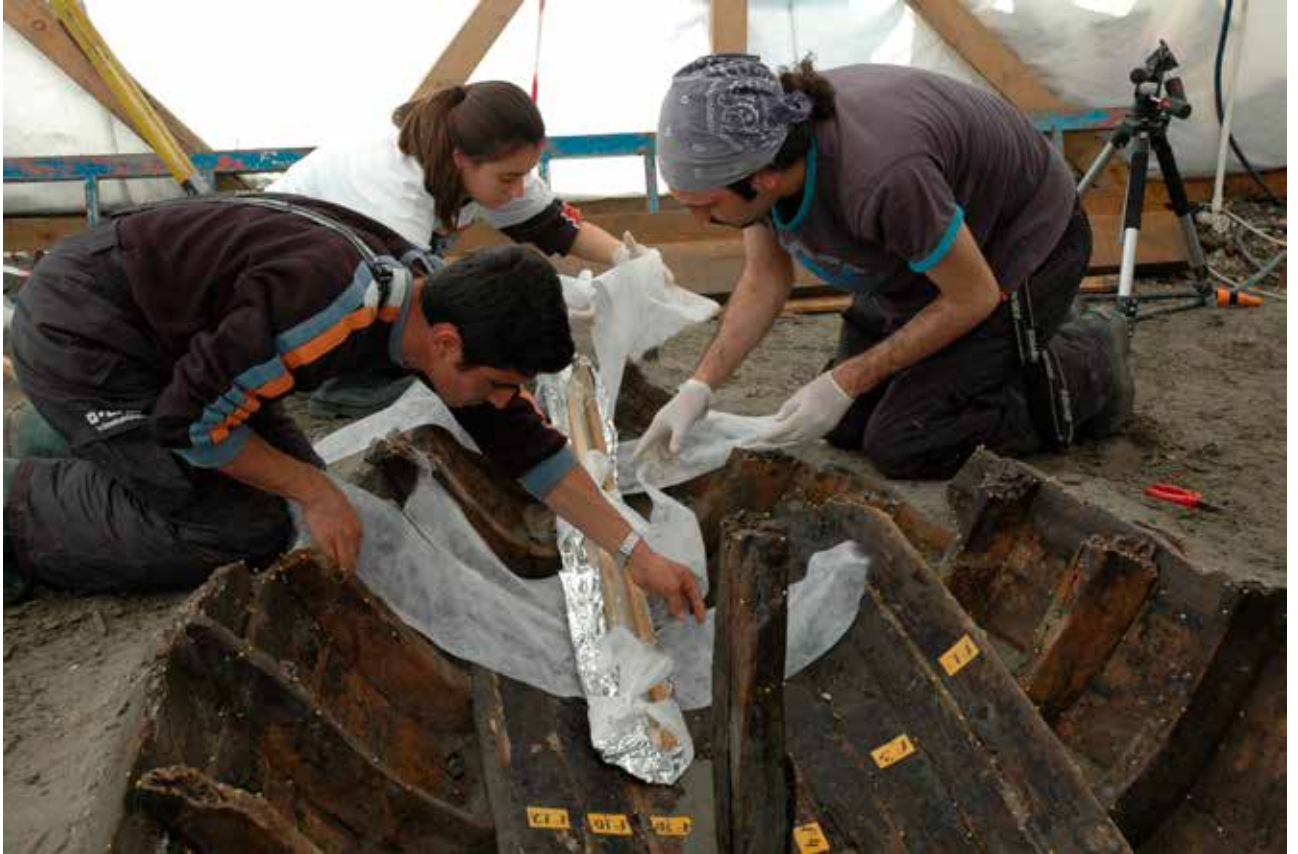
**Fig. 16:** İlk olarak YK12 batığının iç kaplamalarının kaldırılmasında kullanılan epoksi kalıp yöntemi.  
**Fig. 16:** Epoxy mould method used for the first time for lifting YK12’s ceiling.

We used a method called "epoxy covering" initially for removing the internal planks of the YK12 shipwreck, and then removing the severely decomposed frames of the galleys. In this method, a thin layer of aluminum foil was spread on the timbers to protect them from the epoxy material, and then epoxy was applied on them to obtain their moulds. A rapid setting hardener (Araldite® FC 52, ABC) was prepared in appropriate ratios, and applied on the aluminum foil, and then supported by fiber textile. Following a polymerization period of 8 to 10 minutes, a thin framework was placed into the epoxy covering which took the shape of the timber. This thin framework was attached to the mould again with the help of epoxy.

Katılma süresi olan 8-10 dakikanın ardından ahşabın formunu alan epoksi gömlek içine ince bir iskelet yerleştirildi. Bu ince iskelet yine epoksi yardımı ile kalıba tutturuldu. Hazırlanan taşıyıcı kalıplar ahşap üzerine yerleştirilmeden önce çok ince sentetik tekstil kuşaklar altından geçirildi. Ardından, hazırlanan taşıyıcı kaldırılacak parçanın üzerine yerleştirildi ve alttan geçirilen tekstiller taşıyıcı konstrüksiyonun üzerine düğüm atılarak bağlandı ve formları %100 korunarak yerinden kaldırılabildi (Fig 16).

Before the carrier mould was placed on the timber, very thin synthetic textile belts were inserted under it. Afterwards, the carrier was placed on the part to be lifted, tying the textiles inserted by knots on the carrier construction so that they were lifted by preserving their forms for 100% (Fig 16).

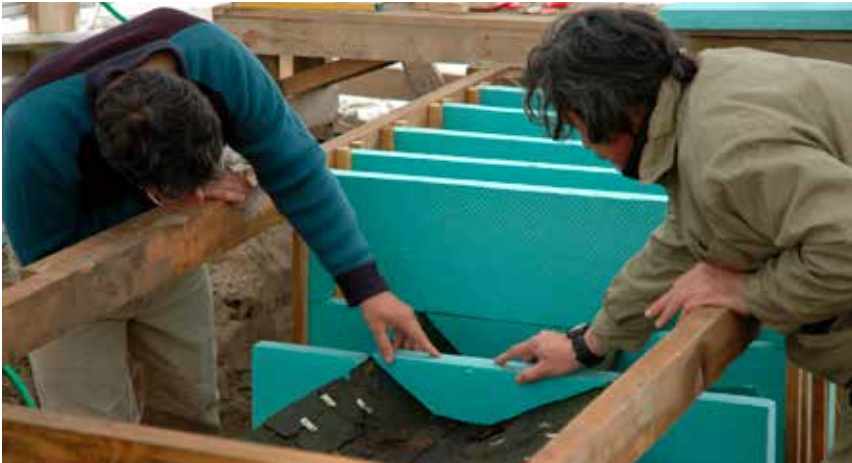
**Fig. 17:** YK6 batığının omurga ve alt kaplamalarının kütle kaldırma yöntemi ile araziden kaldırılması.

**Fig. 17:** Lifting YK6's keel and bottom planking from the excavation area as a single mass.

In YK6, in addition to separation and lifting of the ceilings, frames and plankings one by one, the keel and six plankings of the keel were lifted as a mass thanks to a special technique. The excavations were carried out with the participation of archeologist/restaurateur Yüksel Dede and initiated with excavation of the remains of the ship 1 m wide and 1 m deep. The excavated wreck was dressed by a 10x10 cm wooden framework. Then, the sand underneath the ship was cleaned in 25 cm sections, starting from the bow. The top and bottom profiles of the exposed part were drawn in full scale by a custom-made large-scale profile gauge on a 5 cm thick dense Styrofoam. The bottom and top cross-sections drawn on Styrofoam were carefully cut using a jigsaw. The styrofoam was placed in the 25 cm space that was removed from the bottom of the ship, and then fastened to the main construction of 10x10 cm built around the wreck. Afterwards, the inner profile of the ship was supported by styrofoam using the same method. Thus, styrofoams were placed at each 25 cm for the shipwreck lying on the sediment, allowing to take it from the layer of sand onto a wooden construction, fully supported by styrofoam, which would enable to transport it in one piece. In order to increase the stability of the construction, we placed posts and cross supports on the sides and the top. By this means, the remaining part of the shipwreck was moved to the pool for preservation under curious eyes (Fig 17).

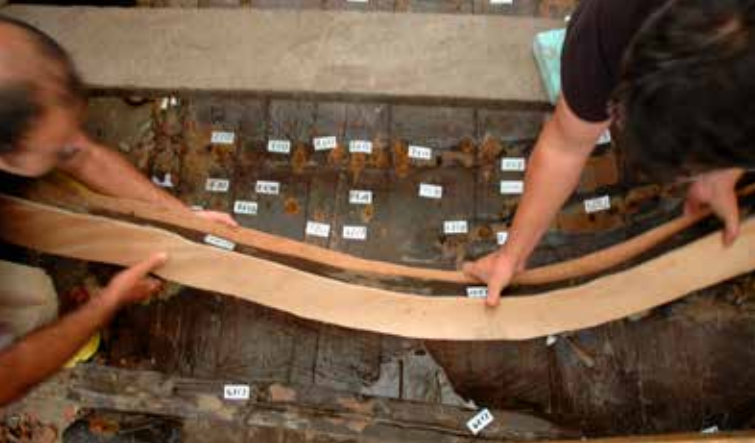
**Fig. 18:** Eğrilerin kaldırılmasında uygulanan “hamburger” yöntemi.  
**Fig. 18:** The “Hamburger method” used for lifting frames.

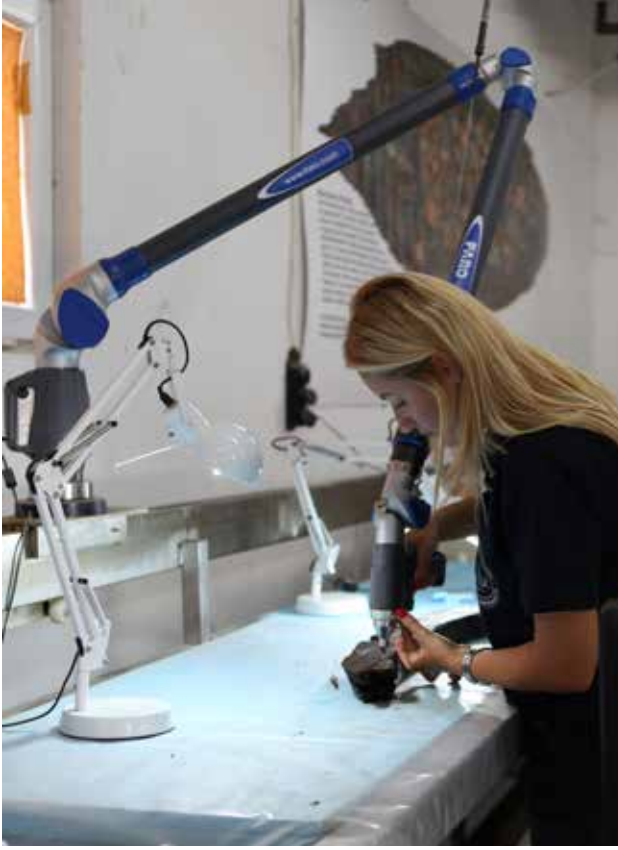
**Fig. 21a:** Gemi inşa incelemeleri.  
**Fig. 21a:** Studying ship construction.

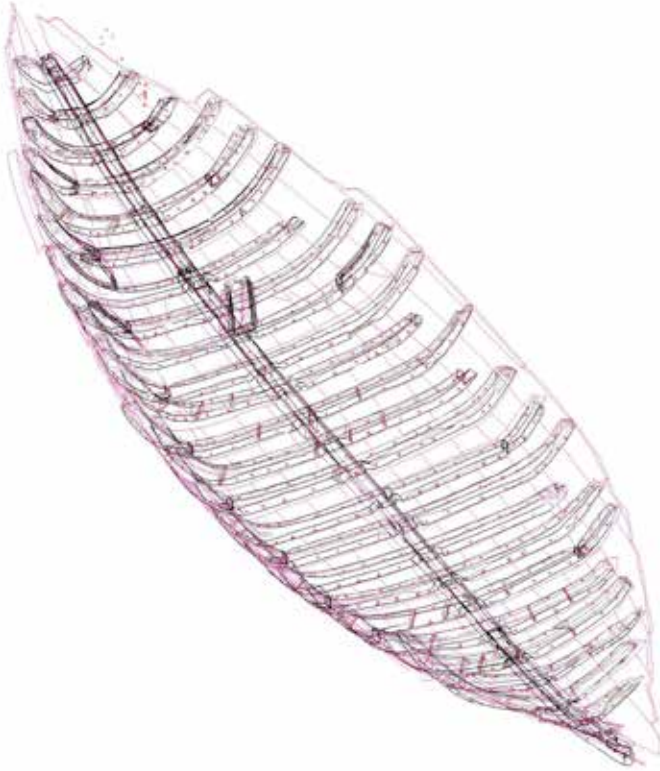
**Fig. 21b:** YK12 batığının dijital çizimi.  
**Fig. 21b:** Digital drawings of YK12.

Kol dönüşü, gövde altı açıları, bağlantı elemanlarının boyutları ve niteliği gibi özellikler standart formlara işlenmektedir. Laboratuvarında belgeleme çalışmasının en önemli aşaması ise her bir parçanın 3D digitizer ölçüm cihazı (FaroArm) ile bilgisayar ortamına aktarılmasıdır. Türkiye’de arkeoloji alanında ilk defa ekibimiz tarafından kullanılan Faro Arm cihazı ile ahşap elemanlar üzerinde gemi yapım tekniklerinin belirlenmesinde referans olabilecek alet izleri, kesit ve plan görünüşleri, ahşap ve metal bağlantı elemanları, ahşap damarları, tahrip olmuş kısımlar cihaz ile farklı renklerde kaydedilerek Rhinoceros programı yardımıyla 3 boyutlu olarak belgelenmektedir (Fig 21a, b). Elde edilen bilgiler ışığında batıkların konstrüksiyon özelliklerinin daha iyi anlaşılması ve rekonstrüksiyon projesinin hazırlanması amacıyla İÜ Edebiyat Fakültesi Gemi Konservasyon ve Rekonstrüksiyon Laboratuvarı’nda batıkların ölçekli araştırma modelleri yapılmaktadır.<sup>24</sup>

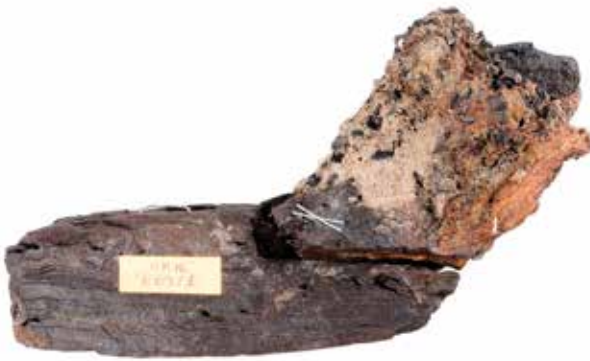
**Fig. 22:** Yenikapı 16 numaralı batık ahşaplarında demir korozyonu.

**Fig. 22:** Iron corrosion on the timbers of Yenikapı 16 shipwreck.

Yenikapı'da pek çok gemide konservasyon öncesi yapılan incelemelerde ahşaplar üzerinde gemi elemanlarının birleştirilmesinde kullanılan demir çivilerden kaynaklı demir korozyon ürünleri tespit edilmiştir (Fig. 22). Ayrıca mekanik ve kimyasal temizlik işlemleri gerçekleştirilmeyen bazı ahşaplarda yüksek oranda demir ve sülfürün varlığı Taramalı Elektron Mikroskopu Enerji Dağılımlı X-Işını Spektroskopisi (SEM-EDX) analizleri ile de belirlenmiştir (Fig. 23).

Iron corrosion products due to corrosion of iron nails used for fastening of ship components were identified during analyses performed prior to conservation on many of the Yenikapı shipwrecks (Fig. 22). Furthermore,

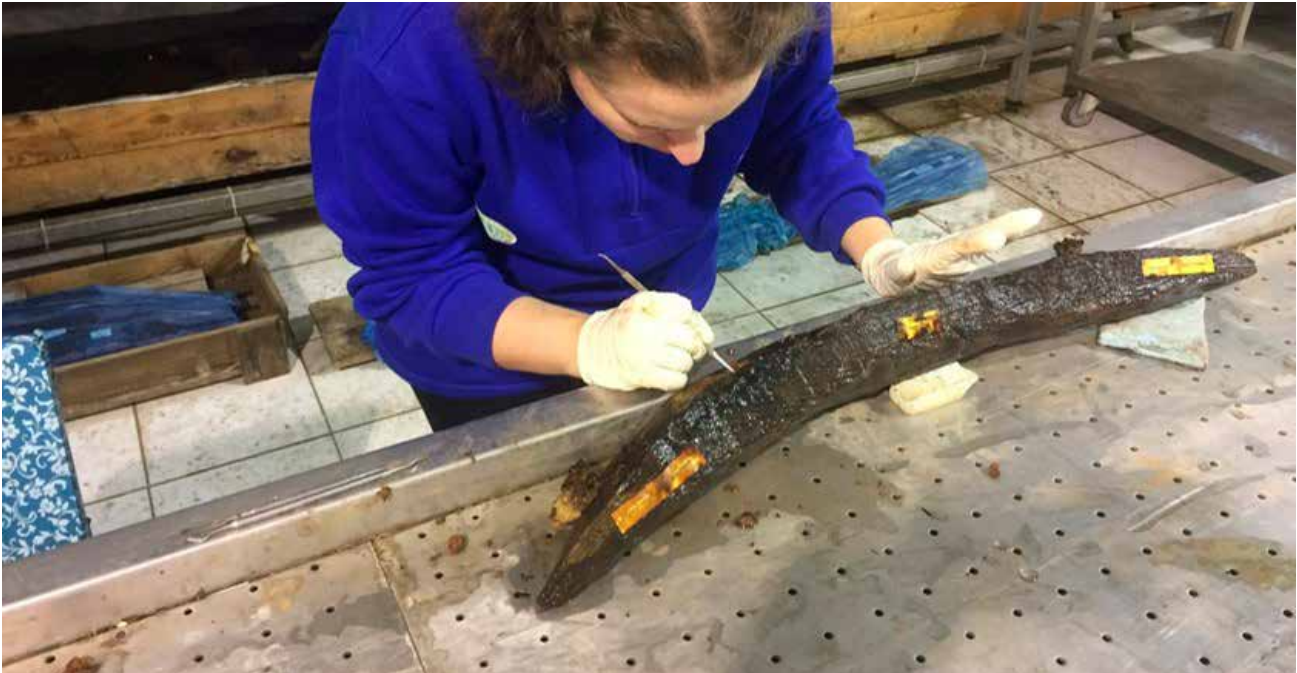
Fig. 24: Demir ve bileşikleri için gerçekleştirilen temizlik uygulaması.

Fig. 24: Cleaning procedure applied on iron and iron composites.

Yenikapı'daki PEG ön-emdirmesi sonrası vakumlu dondurarak kurutma yönteminin uygulanacağı tüm batıklarda, demir ve bileşiklerinin gemi ahşaplarına zarar vermesini önlemek için tüm korozyonlu alanlar önce mekanik olarak temizlenmektedir. Yapılan mekanik temizliğin ardından %5 disodyum EDTA ve %5 oksalik asitten (w/v) oluşan bir çözelti ile bu alanlara tampon yapılmakta ve temizlik işlemi tamamlanarak ahşaplar saf su içerisinde bekletilmektedir (Fig. 24)<sup>27</sup>. Demir ve bileşiklerinin temizliği işlemi genellikle tuzdan arındırma süreciyle paralel olarak gerçekleştirilmektedir.<sup>28</sup>

After PEG pre-impregnation, in all Yenikapı shipwrecks in which vacuum freeze drying will be applied, all corroded areas are first mechanically cleaned to prevent iron and its iron composites from damaging the timbers. Following the mechanical cleaning, these areas are buffered with a solution consisting of 5% disodium EDTA and 5% oxalic acid (w/v) and after completion of the cleaning process, the timbers are kept in distilled water (Fig. 24).<sup>27</sup> The cleaning process of iron and its compounds is usually carried out simultaneously with the desalination process.<sup>28</sup>

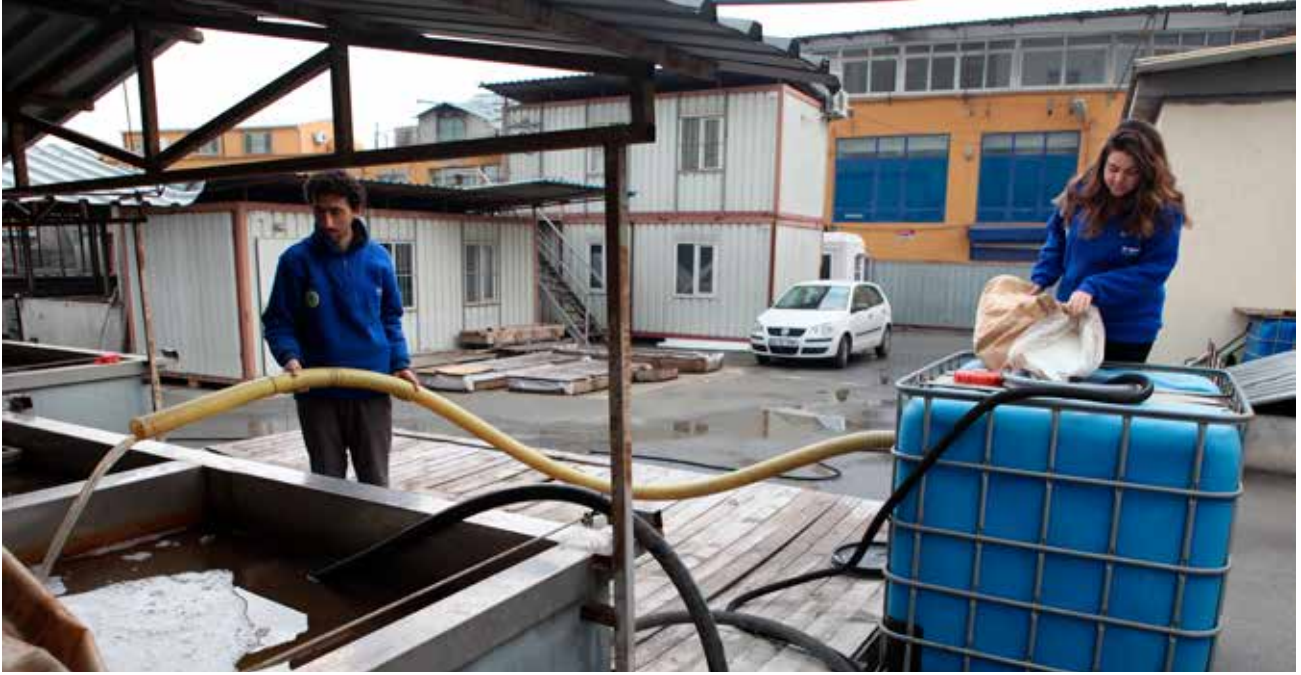
**Fig. 25:** Devir daim tankı ile PEG emdirme işlemi.

**Fig. 25:** PEG impregnation procedure with circulation tank.

Yenikapı batıklarına ait ahşaplarda meydana gelebilecek ozmotik çökmeyi önlemek için PEG ilk aşamada %10'un altında, düşük konsantrasyonda hazırlanarak emdirilmektedir. Yaklaşık iki yıl içerisinde ön-emdirme işlemi için gereken % 0-45 konsantrasyona ulaşılmaktadır. Yonga şeklinde olan PEG'in su içinde çözünmesi, imal ettiğimiz devir daim sistemi ile gerçekleştirilmektedir (Fig. 25).<sup>30</sup> Bu sistemde tankın içerisine yerleştirilen özel bir bölmeye katı durumda bulunan PEG dökülmektedir. Havuzdan tanka dolan su PEG'i çözerek sulu çözeltiyi tekrar havuza aktarmaktadır. Devir daim tankının bu özelliğinden faydalanılarak biyolojik aktivasyona karşı kullanılan biyosit de aynı teknikle havuzlara karıştırılmaktadır. Emdirme aşamasında biyolojik aktivasyonun arttığı dönemlerde Acticide SPX biyosit olarak 1/1000 oranında tank içerisine ilave edilmektedir.

In order to prevent any osmotic collapse that may occur in the timbers of Yenikapı shipwrecks, initially PEG with a low concentration, i.e. below 10% is impregnated. A 0 to 45% concentration required for pre-impregnation is reached within about two years. Dissolution of PEG, which is in the form of flake, sometimes granule, in water is carried out by a recirculation system we manufactured (Fig. 25).<sup>30</sup> In this system, PEG in solid state is poured into a special compartment placed in the tank. The water filling the tank from the pool dissolves the PEG and transfers the aqueous solution back to the pool. Taking advantage of this feature of the circulation tank, the biocide used against biological activation is mixed into the pools using the same technique. Acticide SPX is added into the tank as a biocide at a rate of 1/1000 during the periods when biological activation increases during the impregnation phase.

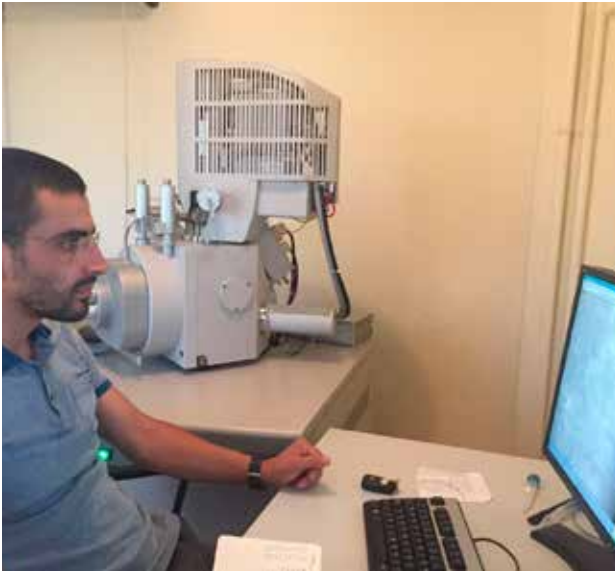
**Fig. 26a:** Batık ahşapları üzerinde gerçekleştirilen SEM görüntülemeleri.

**Fig. 26a:** SEM imaging performed on timbers.

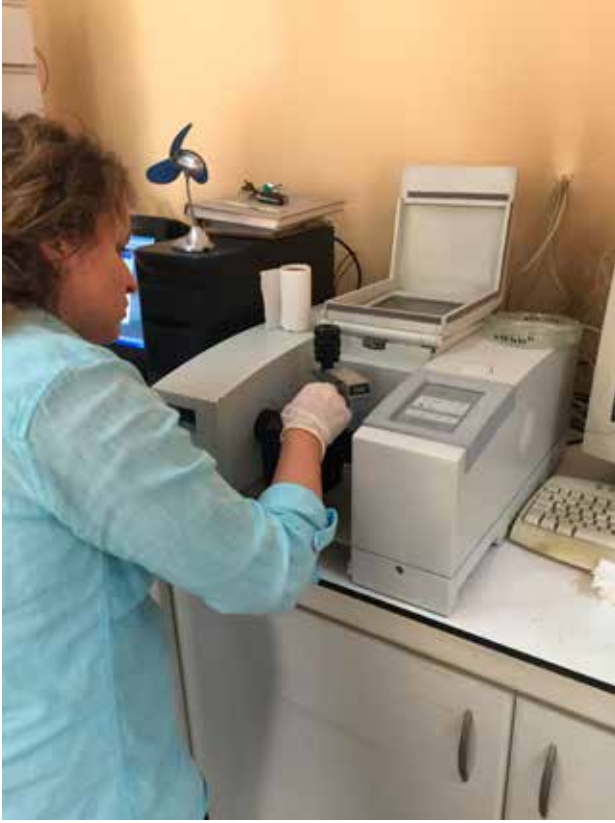
**Fig. 27a:** FTIR spektrometresi ile gerçekleştirilen analizler.  
**Fig. 27a:** Analysis performed by FTIR spectroscopy.

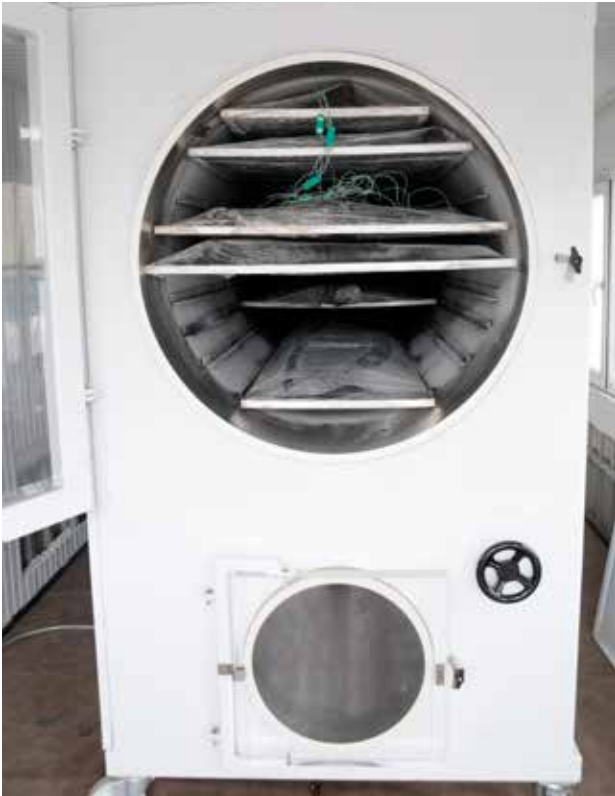
**Fig. 28:** Yenikapı Batıkları Projesinde kullanılan D9/25 model vakumlu dondurarak kurutma cihazı.  
**Fig. 28:** D9/25 model vacuum freeze dryer used in the Yenikapı Shipwrecks Project.

İstanbul Üniversitesi Yenikapı Batıkları Projesi Uygulama ve Araştırma Laboratuvarı, vakumlu dondurarak kurutma prosedürü için iki cihaza sahiptir. İlki, 2013 yılında projede kullanılmaya başlanmış olan 2,50 m boyunda, 90 cm çapında bir ürün haznesine sahip olan Frozen in Time D9/25 modelidir (Fig. 28). Şubat 2019 tarihinde ise ürün haznesi 8,50 m boyunda, 2,10 m çapında Frozen in Time D 21/85 modeli ikinci bir vakumlu dondurarak kurutma cihazı daha devreye alınmıştır (Fig. 29). Kapasite olarak Avrupa'nın en büyük ve teknolojik yeteneklere sahip vakumlu dondurarak kurutma makinesi ile büyük boyutlu ahşapların konservasyon çalışmaları tek parça olarak gerçekleştirilebilmektedir.

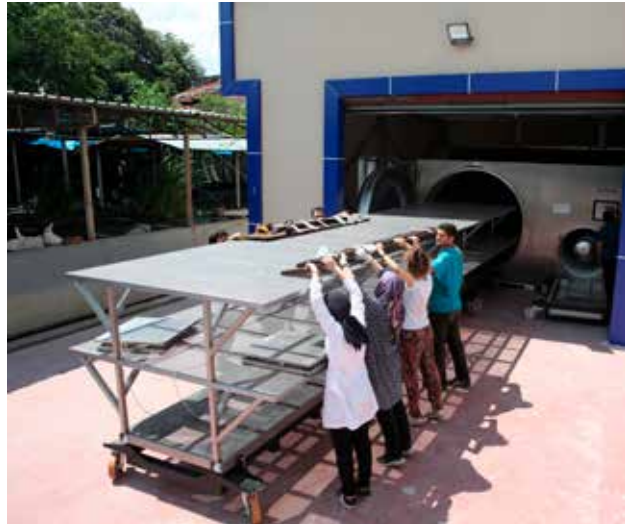
**Fig. 29:** Yenikapı Batıkları Projesinde kullanılan D 21/85 model vakumlu dondurarak kurutma cihazı.  
**Fig. 29:** D 21/85 model vacuum freeze dryer used in the Yenikapı Shipwrecks Project.

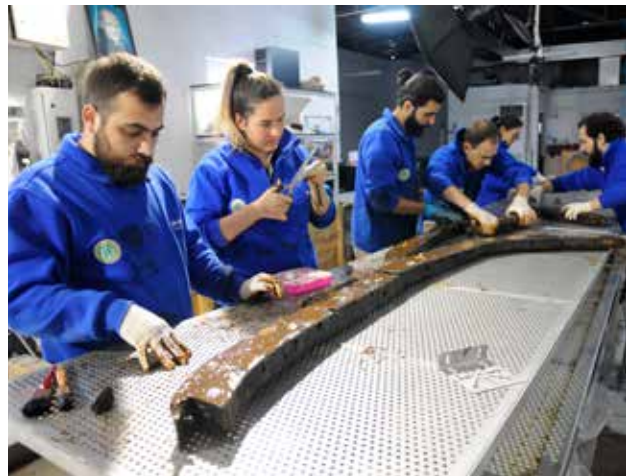
**Fig. 30:** PEG emdirme çalışmaları tamamlanmış ahşapların tezgâhlara sabitlenmesi.  
**Fig. 30:** Fixing the timbers which were treated with PEG impregnation onto trays.

Süblimleşme prensibine göre gerçekleşen prosedür; dondurma, dondurarak kurutma ve ahşapların ortam koşullarına döndürülmesi aşamalarından oluşmaktadır. İlk aşama olan dondurma işleminde, batık ahşapları şekil değişiminin engellenmesi için paslanmaz çelik profillerden faydalanılarak, cihazın ürün tablasına sabitlenmektedir (Fig. 30).

The procedure performed according to the sublimation principle consists of freezing, freeze drying and drying timbers to ambient conditions. In the first stage, the freezing process, timbers are fixed to the product tray of the device using stainless steel profiles to prevent any changes in their shape (Fig. 30).

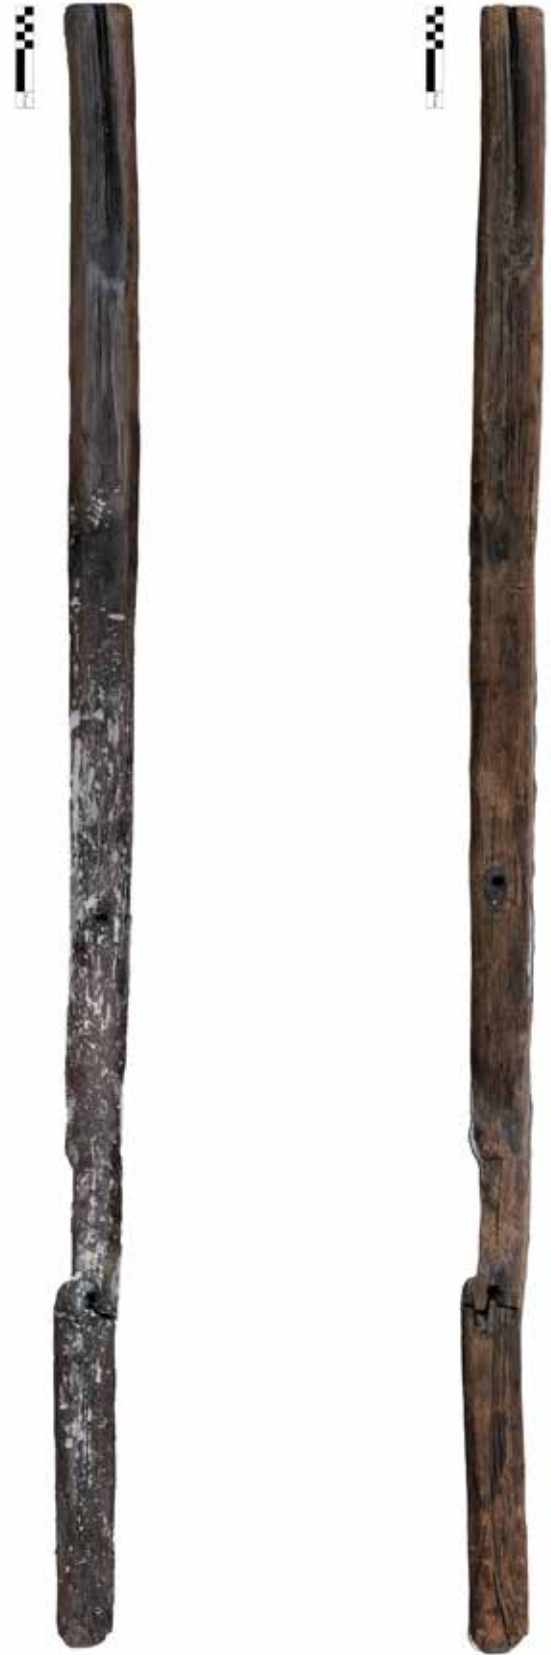
**Fig. 32:** PEG ön emdirme-vakumlu dondurarak kurutma öncesi (üst) ve sonrası (alt) ahşap.

**Fig. 32:** The condition of the wood before (top) and after (bottom) PEG pre-impregnation-vacuum freeze drying.

Vacuum freeze drying application is continued until the water within the timber is completely removed, and when the process is completed, drying to ambient conditions starts. At this stage, the temperature and pressure values of the device are gradually adjusted to the ambient conditions. This process is carried out in approximately 10 days using the D9/25 model freeze dryer. After the process, timbers are stored in the presence of an appropriate air conditioning system. Total freeze-drying time varies from 3 to 5 months depending on the properties of the wood (Fig. 32).<sup>38</sup>

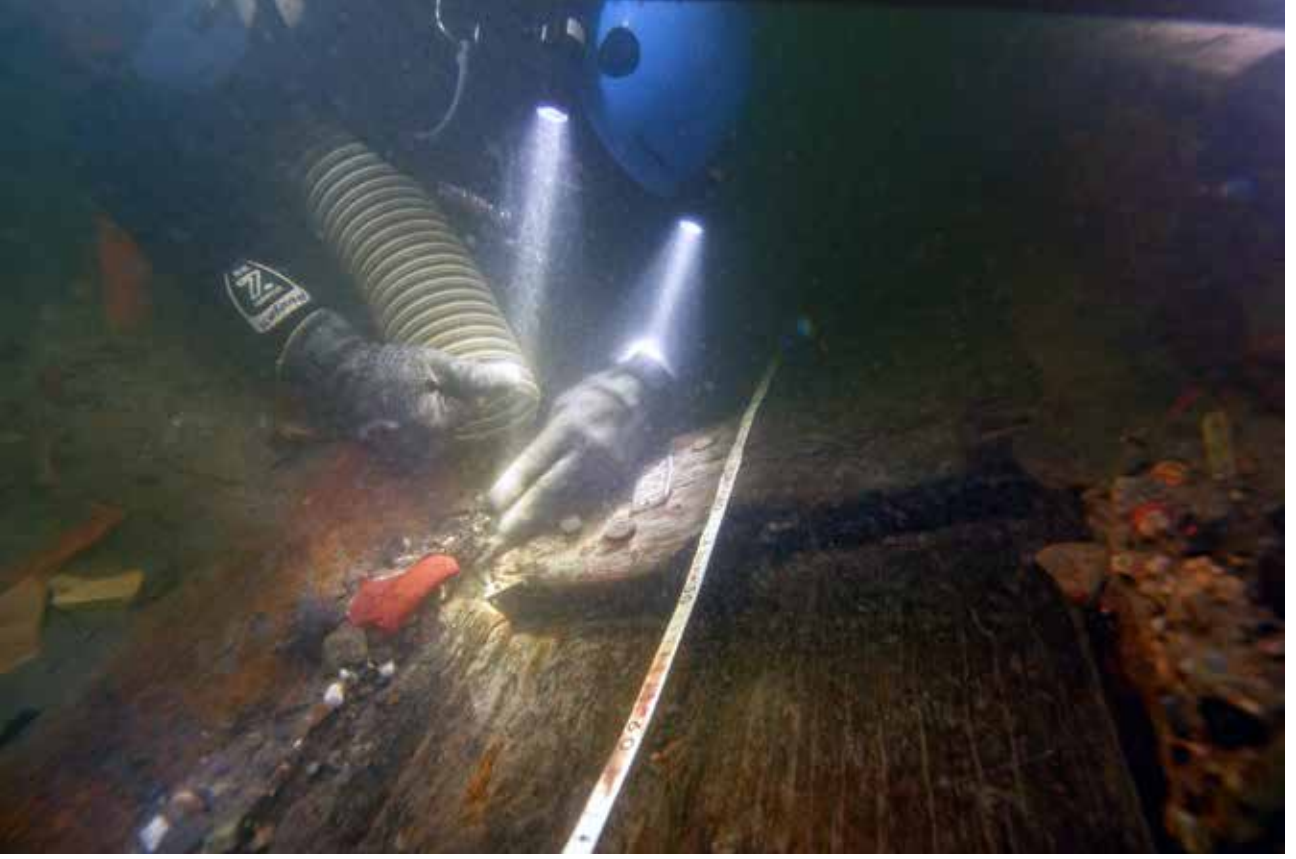
**Fig. 5:** AR3 batığının kazılması. (MDAA / O'Can-Ipso Facto © Teddy Seguin)

**Fig. 5:** Excavating the AR3 shipwreck. (MDAA / O'Can-Ipso Facto © Teddy Seguin)

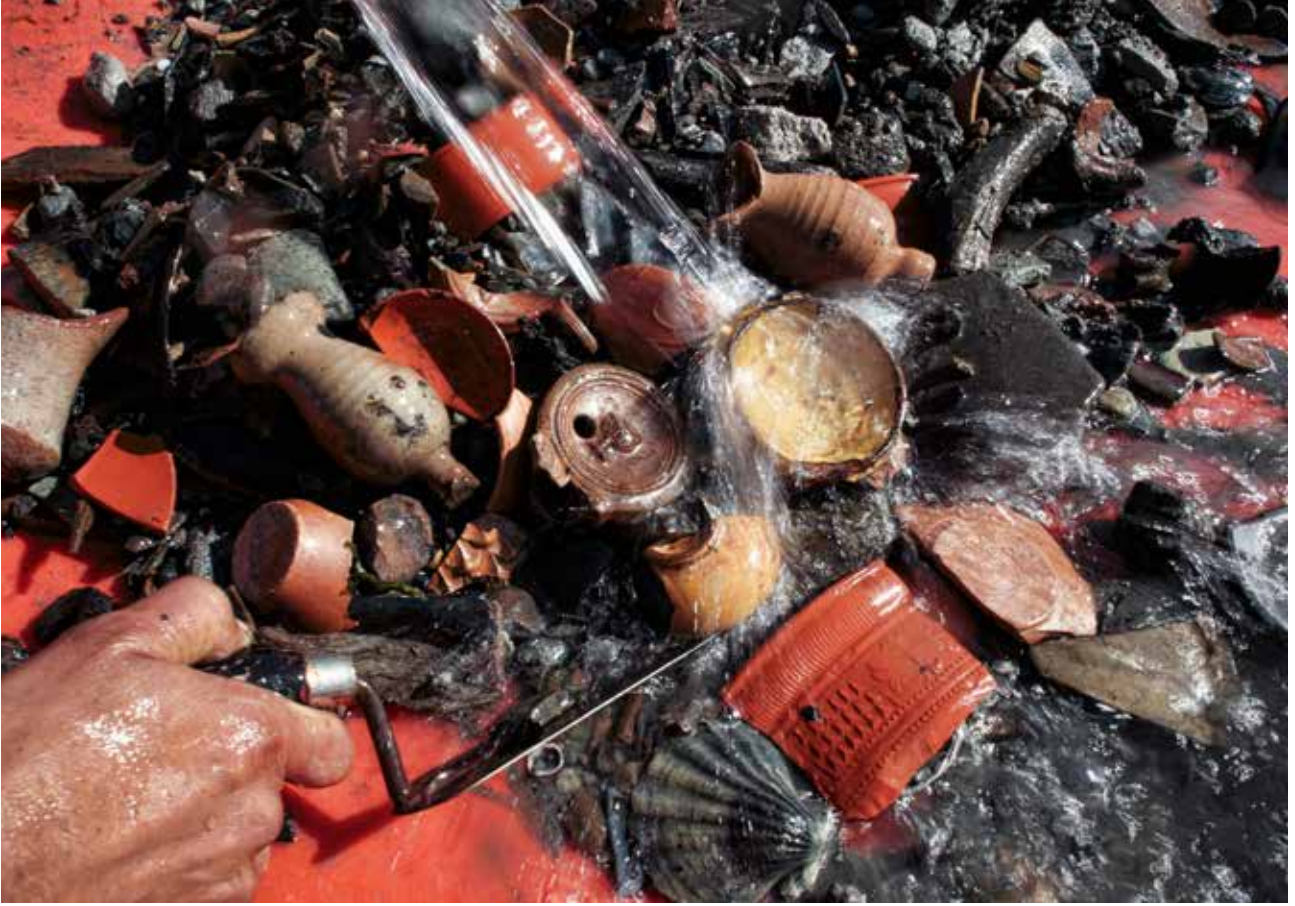
**Fig. 8:** Emme hortumlarından çekilenleri kurtarmak için yüzeyde bir elek sistemi kurulmuştur. Sonrasında en küçük eserleri kurtarmak için ayıklama yapılmıştır. (MDAA © Rémi Bénali)

**Fig. 8:** A sifting system was set up on the surface in order to recover what was ejected from the suction hoses. Sorting was then carried out to recover the smallest objects. (MDAA © Rémi Bénali)
