*Denizcilik Arkeolojisi Dergisi*  
*Maritime Archaeology Periodical*

### PERIODICAL PUBLICATION OF TINA TURKISH FOUNDATION FOR UNDERWATER ARCHAEOLOGY

*GEÇMİŞİ YAŞATMAK:  
YENİKAPI  
BATIKLARI*

*KEEPING THE PAST ALIVE:  
THE YENİKAPI  
SHIPWRECKS*

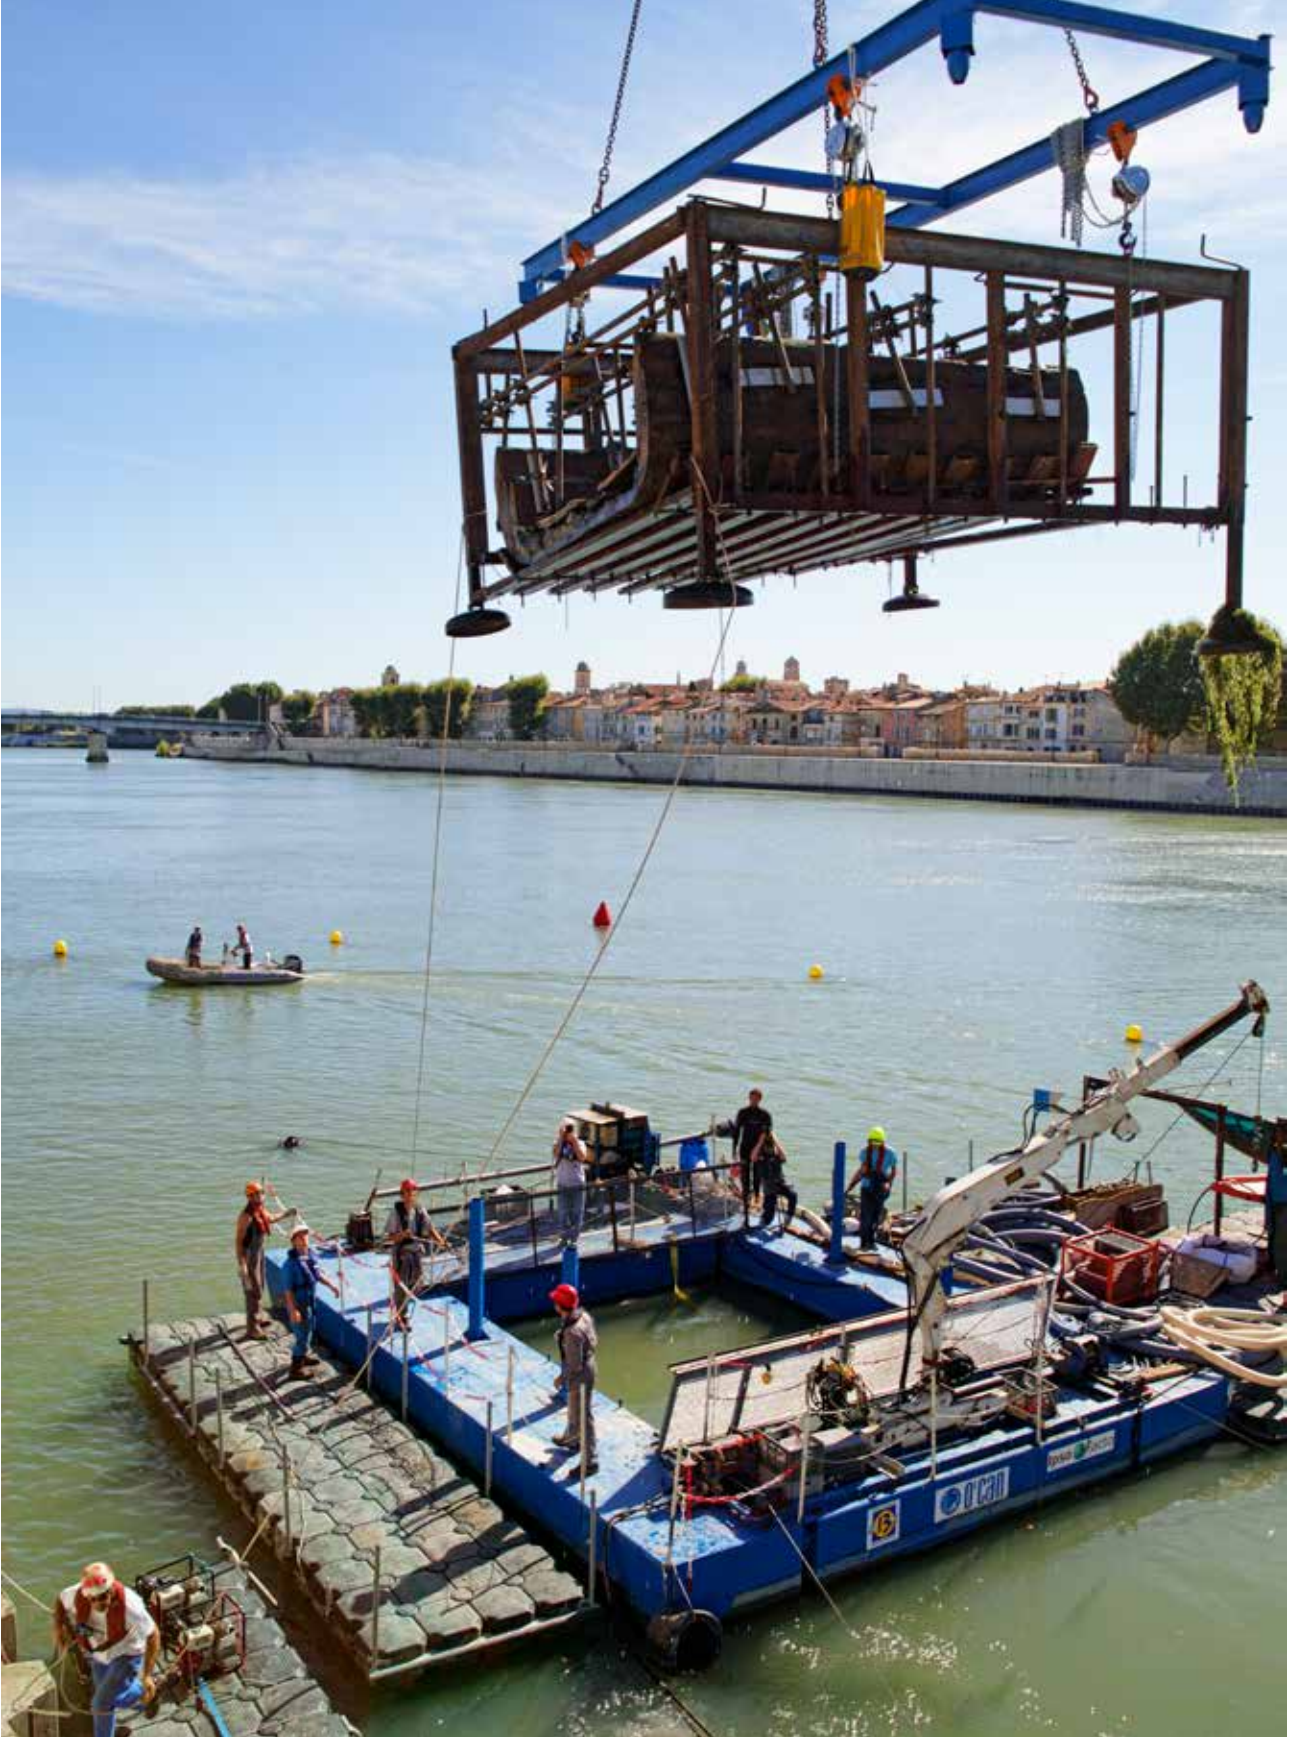
**Fig. 9:** AR3 batığının bir bölümünün kaldırılması. (MDAA © Rémi Bénali)

**Fig. 9:** The lifting of one section of the AR3 shipwreck. (MDAA © Rémi Bénali)

After having excavated and documented *in situ* the aft, then the center and finally the fore part of the shipwreck, the barge was lifted onto land in ten sections (Fig. 9). The choice to raise the wreck in several sections was essential in order to ensure the integrity of the barge throughout the work. It was indeed excluded to excavate the shipwreck once in its entirety and to expose it, for a long period, to the current and to the excavators intervention but also to a possible flood. When lifted, each 3 m section of the barge was then recorded and surveyed in 3D using a C-Track imaging tool<sup>13</sup> (Fig. 10 et 11).

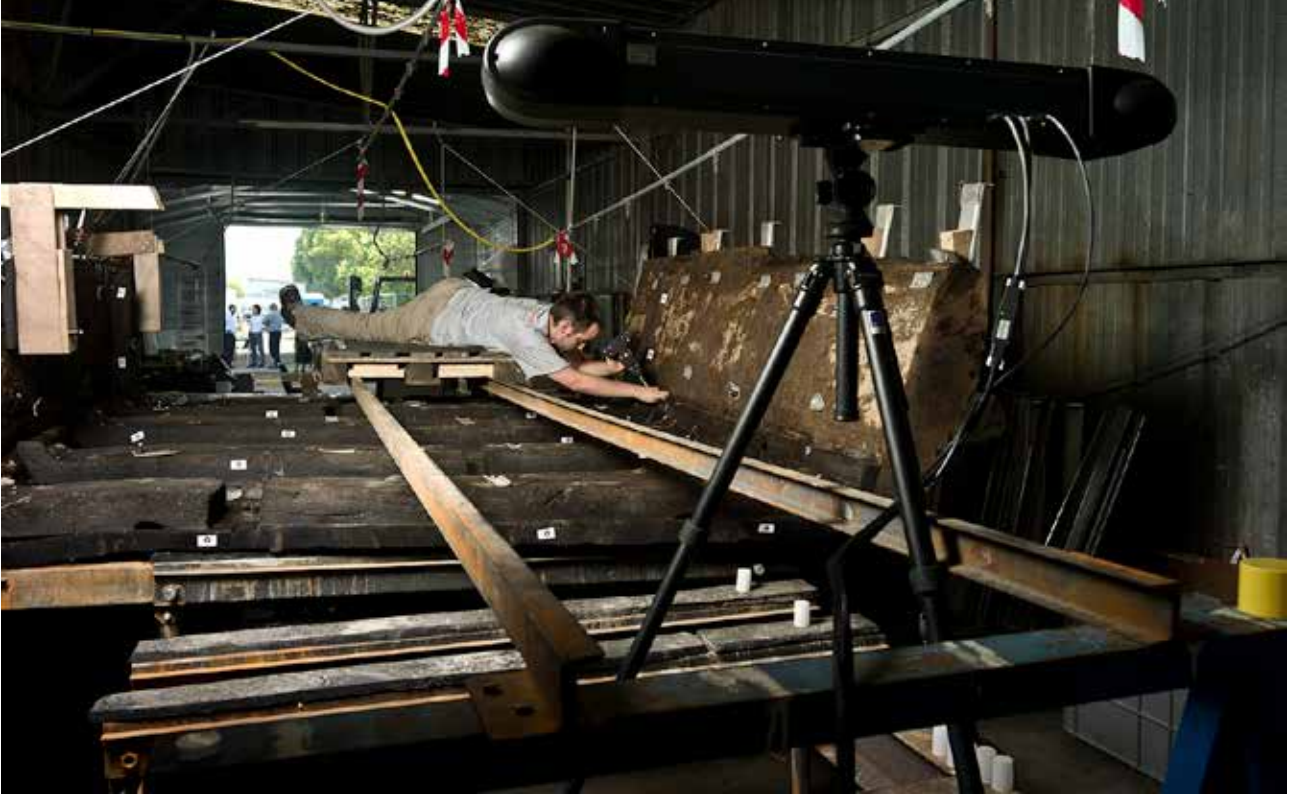
**Fig. 10:** C-Track görüntüleme aracı kullanılarak AR3 batığının bir bölümünün üç boyutlu kaydı. (MDAA / O'Can-Ipso Facto © Teddy Seguin)

**Fig. 10:** 3D recording of one section of the AR3 shipwreck using a C-Track imaging tool. (MDAA / O'Can-Ipso Facto © Teddy Seguin)

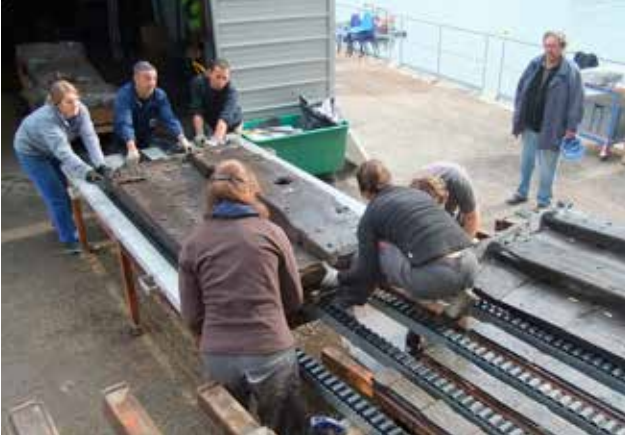
**Fig. 12:** Ahşap parçaların tüm konservasyon süreci sırasında kullanılan paslanmaz çelik plakalar üzerine aktarılması. (© ARC-Nucléart).

**Fig. 12:** Translation of wooden parts on stainless steel trays used during the whole conservation process. (© ARC-Nucléart)

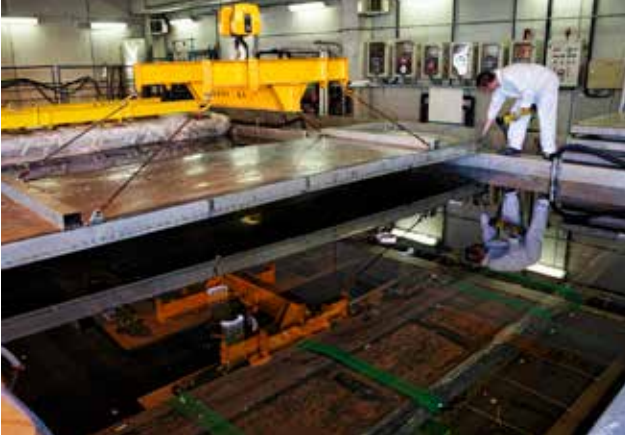
**Fig. 14:** PEG emdirmе havuzları. (MDAA © Rémi Bénali)

**Fig. 14:** PEG impregnation tanks. (MDAA © Rémi Bénali)

Büyük bir tank ( $12 \times 6 \times 1$  m) PEG %20'ye ayrıldı, PEG %35 emdirme içinse iki daha küçük tank kullanıldı. PEG, kullanıma hazır çözelti halinde kamyonla teslim edildi (Fig. 14).

One large tank ( $12 \times 6 \times 1$  m) was dedicated to PEG 20%, and two smaller tanks were used for PEG 35% impregnation. PEG was delivered by truck in ready-to-use solutions (Fig. 14).

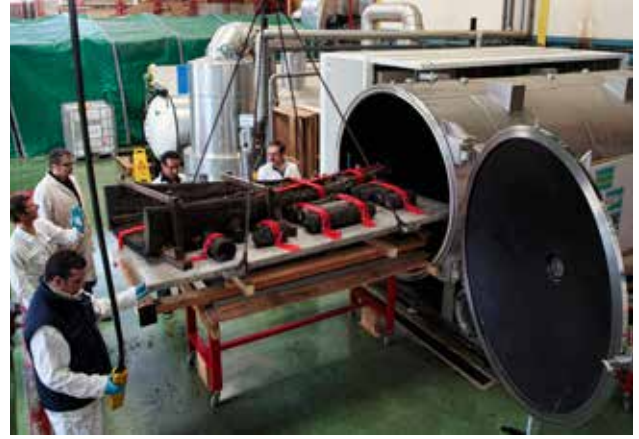
**Fig. 15:** Pruvanın dondurarak kurutma cihazına yerleştirilmesi. (MDAA © Rémi Bénali)

**Fig. 15:** Loading of the bow in the freeze-dryer. (MDAA © Rémi Bénali)

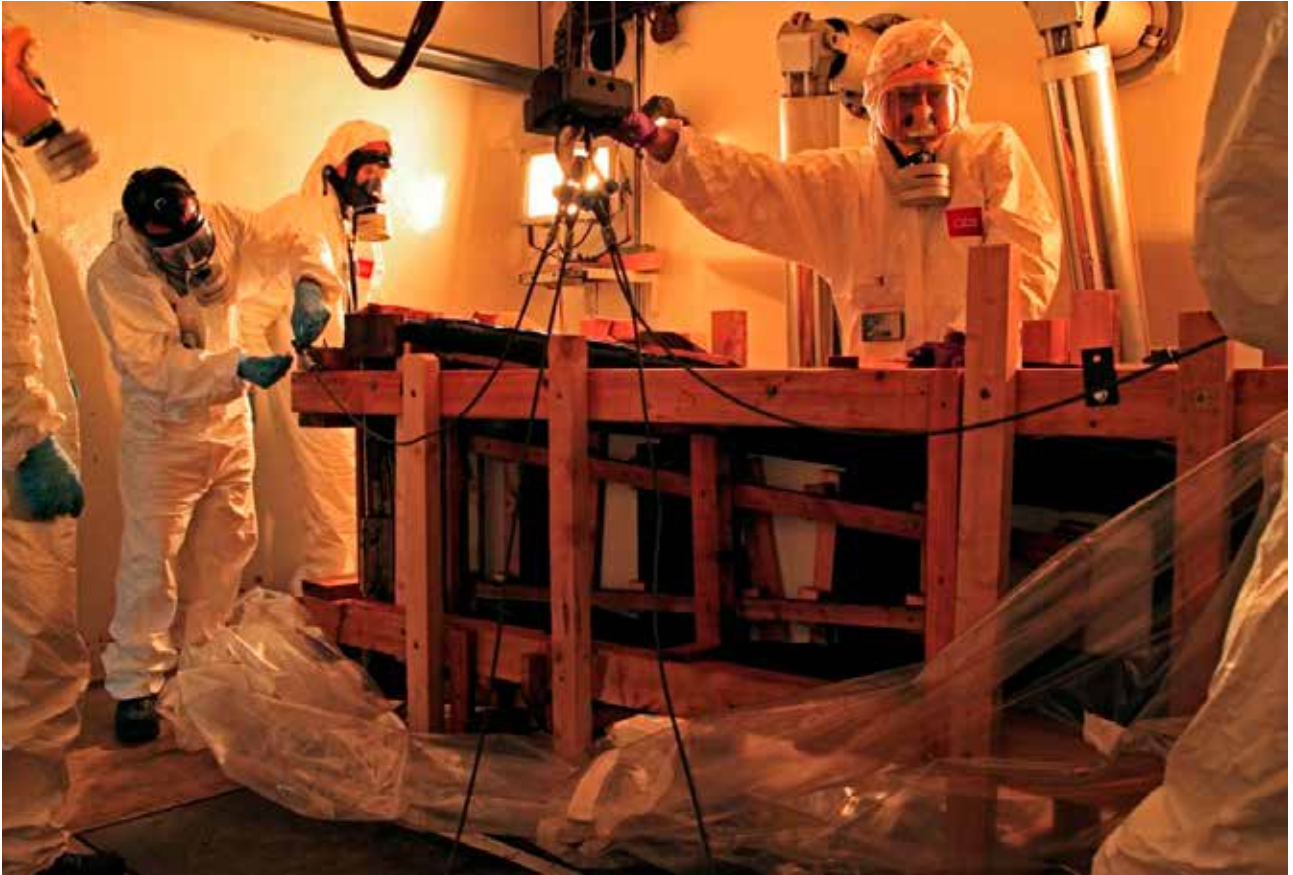
**Fig. 17:** Pruvanın radyo dalgalarıyla kürlenmiş stiren/polyester ile sağlamlaştırılması - “Nucléart işlemi”. (MDAA © Rémi Bénali)

**Fig. 17:** Radio-cured styrene/polyester consolidation of the bow - “Nucléart process”. (MDAA © Rémi Bénali)

The bow and the mast are both composite wood/iron. For aesthetic reasons it was decided not to remove the iron parts. The need of protection of the wood against possible acidification because of iron sulphide still present and the need of mechanical strength led us to continue the wood stabilisation treatment. After PEG and freeze-drying treatment, a complementary radio-cured styrene/polyester consolidation (Nucléart process) was made with the aim of giving hydrophobic properties to the impregnated wood (Fig. 17).<sup>17</sup> This makes it less vulnerable to potentially humid climate conditions responsible for generating iron sulphide oxidation and transformation into sulphuric acid. In addition, this treatment allows a substantial mechanical reinforcement.

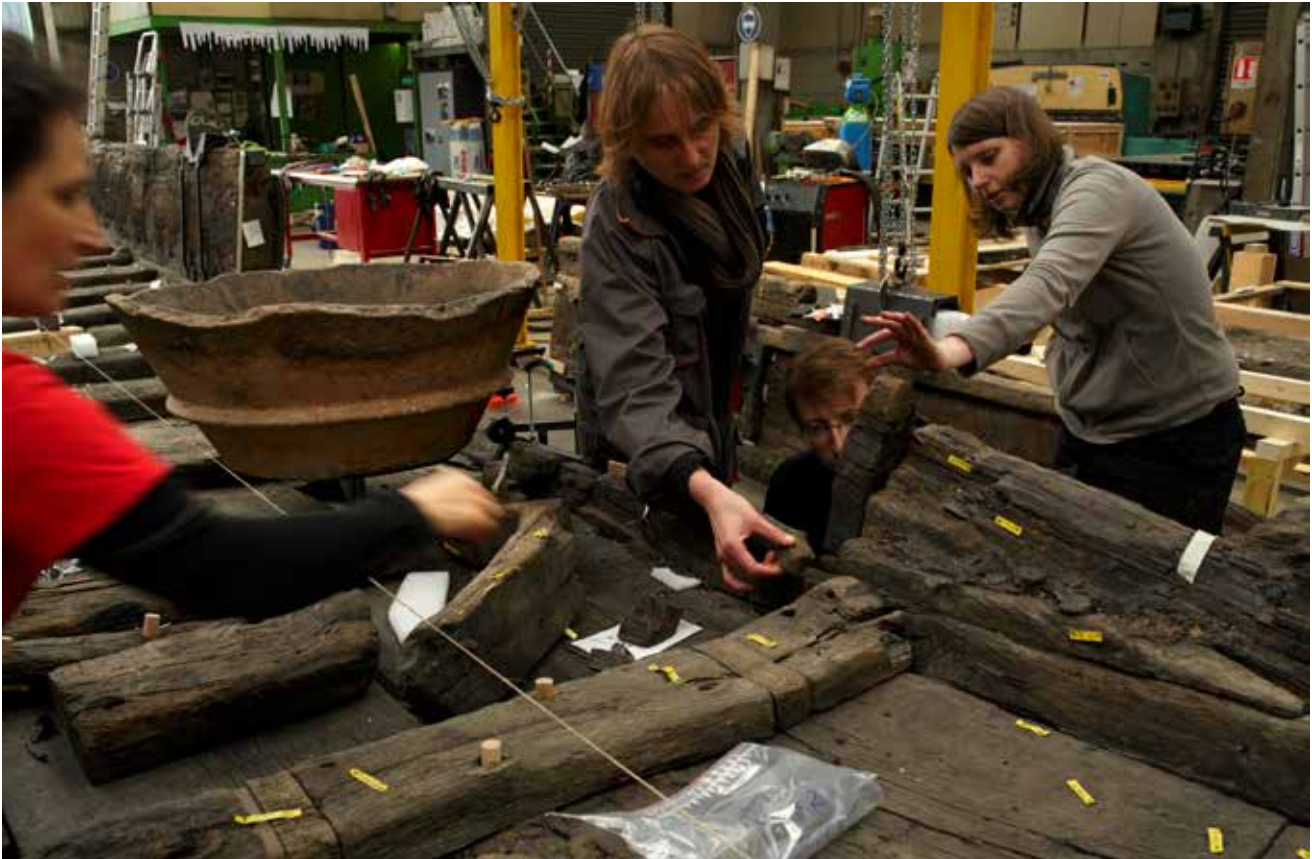
**Fig. 18:** Mavnanın restorasyonu ve sağlamlaştırılması. (MDAA © Rémi Bénali)

**Fig. 18:** Reconstruction of the barge Restoration and consolidation of the wood. (MDAA © Rémi Bénali)

A team of up to twelve conservators committed to undertake restoration in 6 000 hours of non-stop work (Fig. 18). Once dry, the wood was systematically cleaned of excess PEG with soft brushes, small amounts of water and/or hot air. As the waterlogged wood was highly degraded, it became fragile and brittle after freeze-drying. Many parts were consolidated with acrylic resins (Paraloid B72, Plextol 500) prior to any handling. All of the flat bottom parts of the barge were gently slid onto polyethylene plates maintaining the possibility of easily moving them by hauling/pushing them into the correct position on the mounting support (Fig. 19). The half-log sideplanks ranging from 200 to 350 kg were quite heavy and fragile. They required adapted collars for lifting them and also, hand-made arms secured to the solid central beam for supporting them in their final position. A rolling crane above Arles-Rhône 3 with a chain hoist and overhead catwalk allowed conservators to reach any part of the barge (Fig. 20). Finally, conservators from A-CORROS's company, in charge of metal conservation, passivated the metal surfaces with tannic acid and then applied protective acrylic resin and microcrystalline wax.

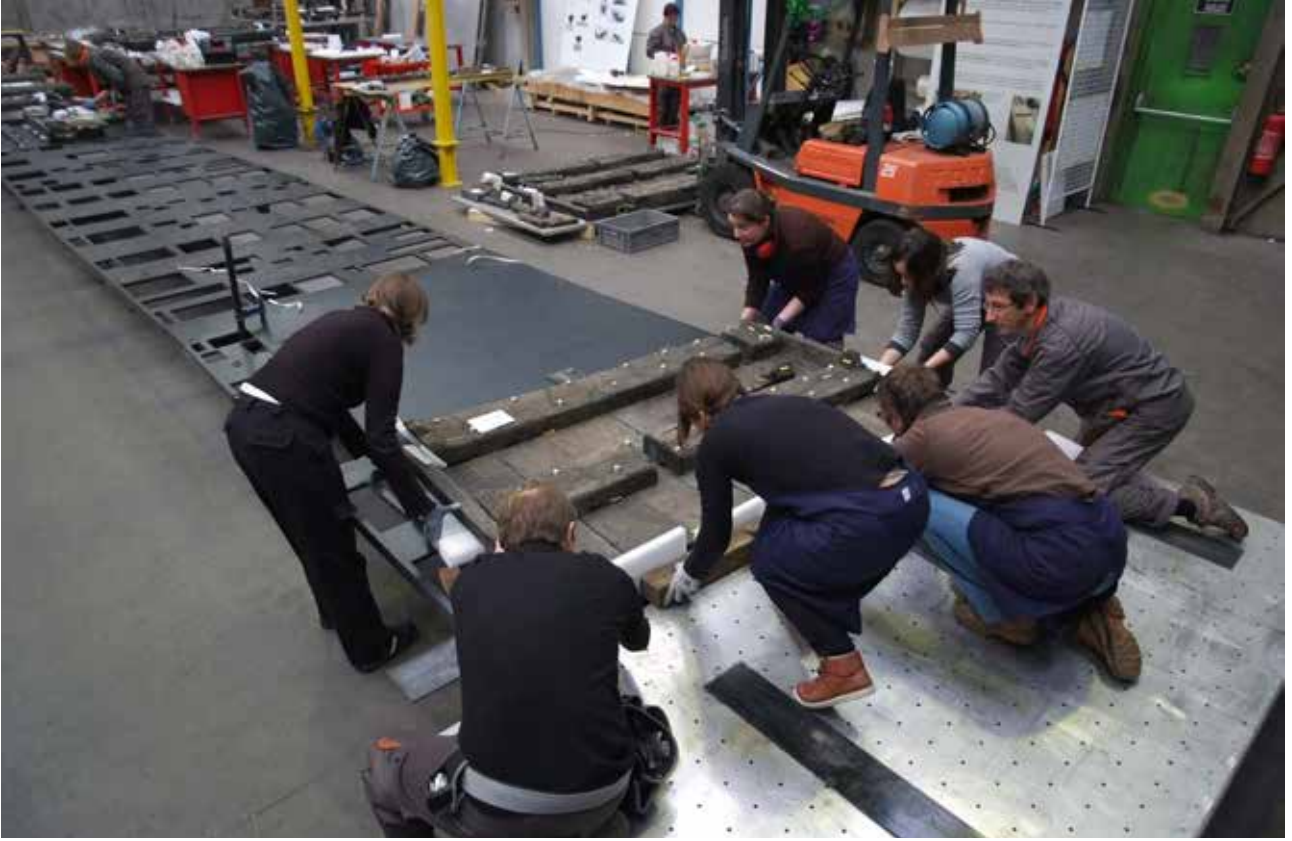
**Fig. 19:** Mavnanın hassas karina parçaları polietilen plakalar çekilerek taşınmıştır. (© ARC-Nucléart)

**Fig. 19:** Handling fragile flat bottom parts of the barge is done by pulling polyethylene plates. (© ARC-Nucléart)

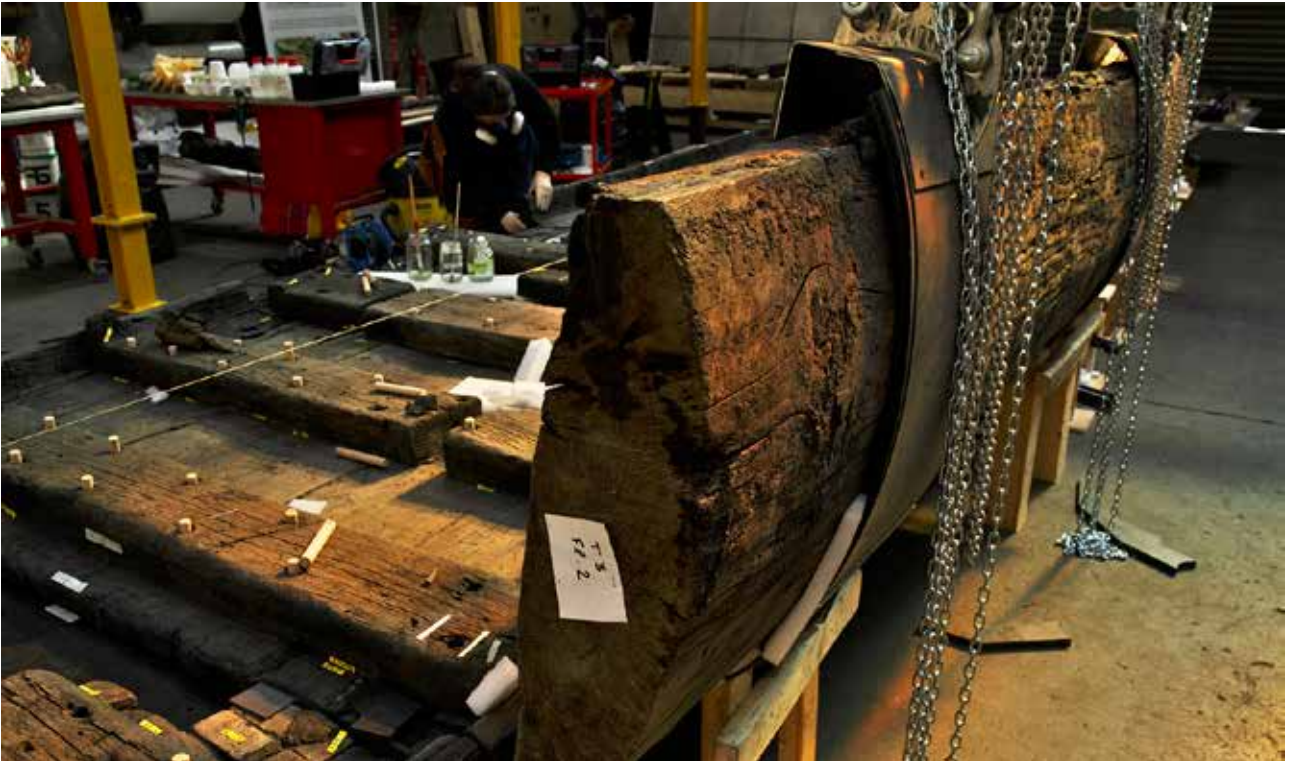
**Fig. 20:** Yarım gövde yan kaplamalarının ağırlıkları 200 ile 350 kg arasında değişmektedir. Doğru şekilde yönlendirilmeleri tekerlekli vinç ve makaralı zincirlerle mümkün olmuştur. (MDAA © Rémi Bénali)

**Fig. 20:** Half-log side-planks weight ranges from 200 to 350 kg. Precise manipulation is obtained with rolling crane and chain hoists. (MDAA © Rémi Bénali)

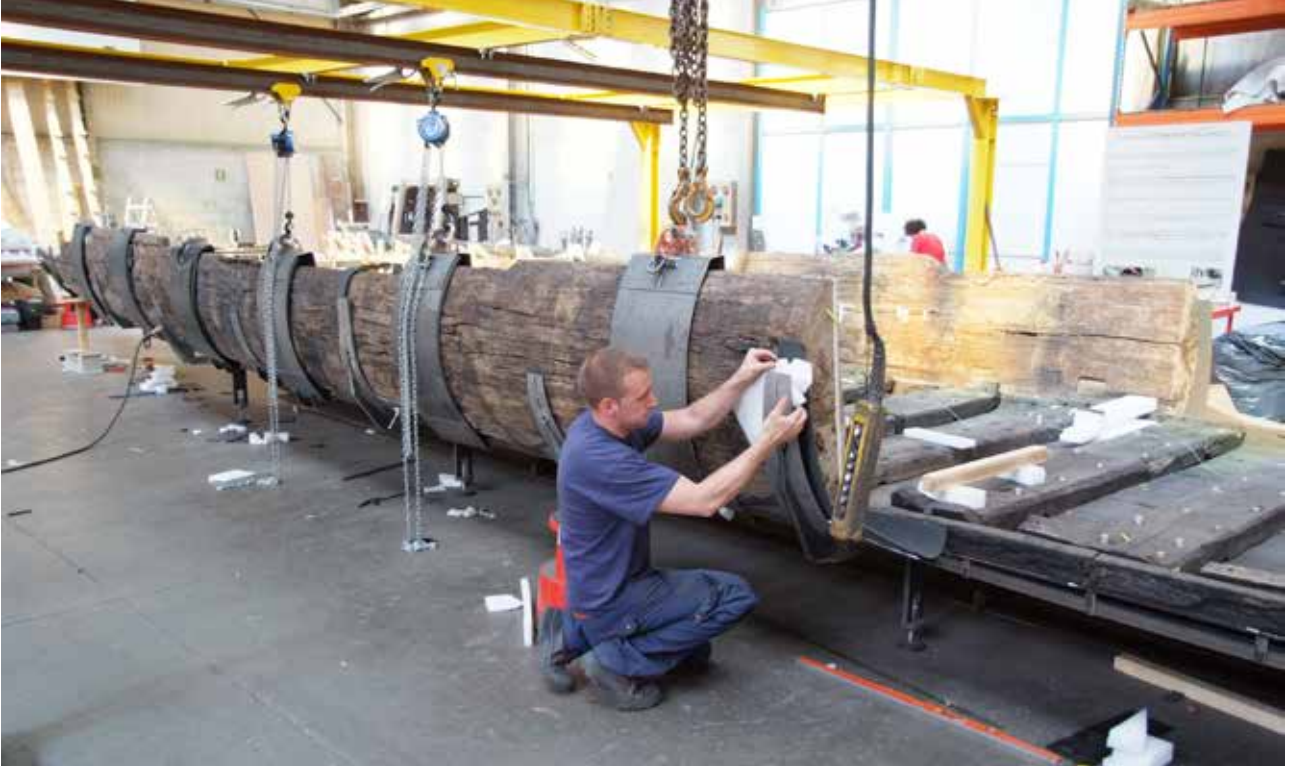
**Fig. 21:** Temel eğri yatay metalik plakaları destekleyen merkezi bir çelik kemereden oluşmaktadır. Diğer desteklerin her biri özel yapımdır. (© ARC-Nucléart)

**Fig. 21:** The basic frame is made of a central steel beam supporting horizontal metallic plates. Every other supports are custom-made. (© ARC-Nucléart)

While Arles-Rhône 3 lay underwater on a lateral incline some distortion occurred. The heavy stone cargo weighed on the starboard half-log sideplanks forcing an opening. After nautical architectural studies, archaeologists were able to draw what they presume to be the original shape. The metal arms supporting half-log sideplanks were therefore based on this information. The towing mast was discovered well protected underneath the stone cargo. Although broken into ten pieces, it formed a 3.70-metre timber. To make its vertical presentation in the museum possible, and in addition to the mechanical strength gained from the polyester consolidation, a hole was driven into all of the fragments following the axis, in order to insert a 18mm stainless steel pole.

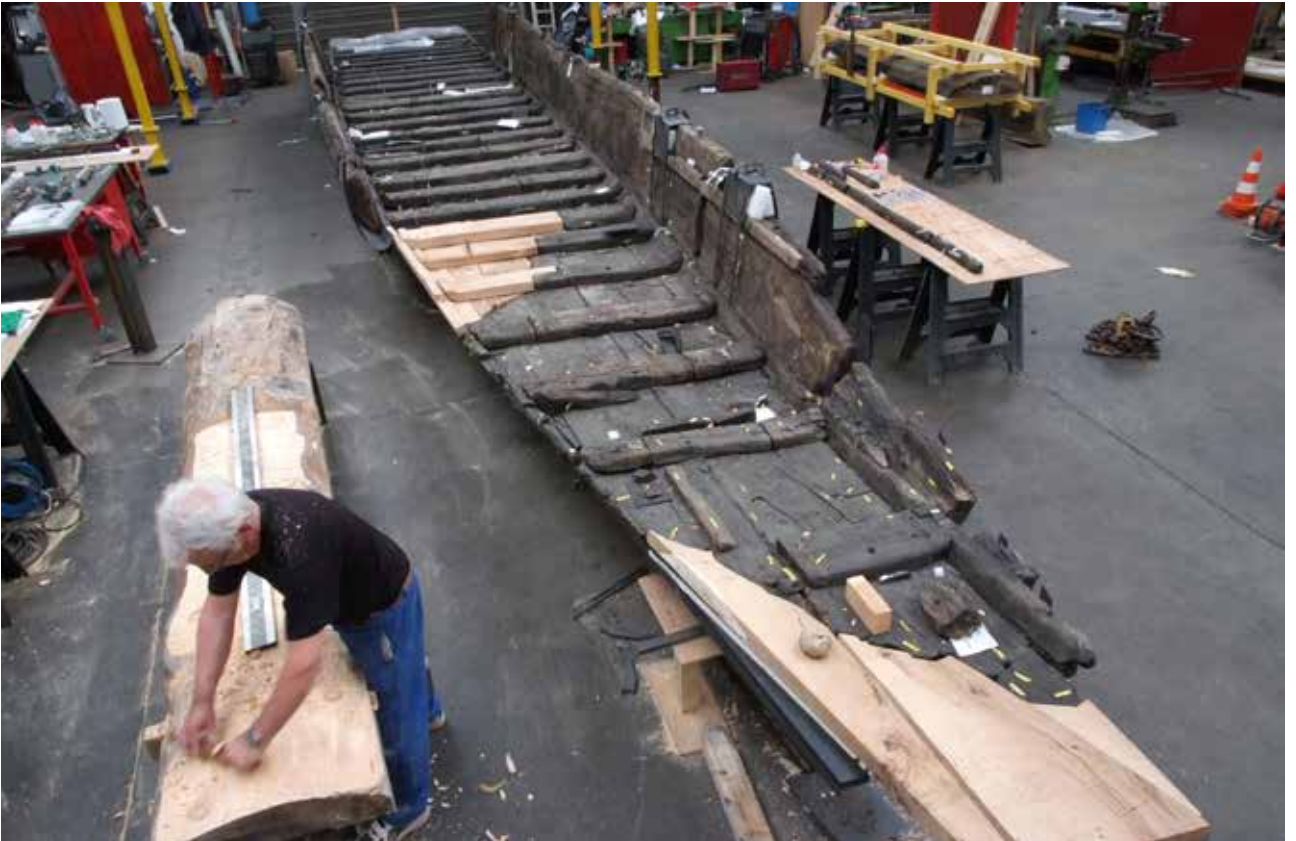
**Fig. 22:** Günümüz ağaçlarından eksik parçaların oyulması. (© ARC-Nucléart)

**Fig. 22:** Carving of modern wood of missing parts. (© ARC-Nucléart)

In the winter of 2005, the flooding of the Rhône damaged the partially excavated stern of Arles-Rhône 3, on the port side. Thus in conjunction with the restoration work, a carpenter using traditional tools reconstructed missing parts with modern oak and fir (Fig. 22). The fresh wood was lightly tinted to match the rest of the archaeological wood. All of these new elements were made according to certified information provided by the authentic symmetrical parts.

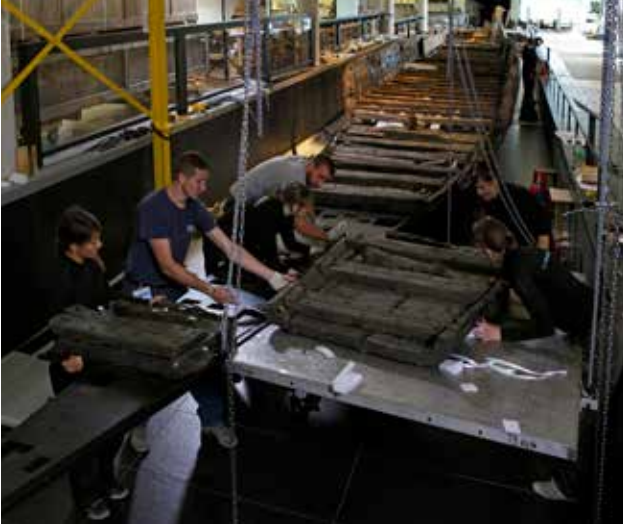
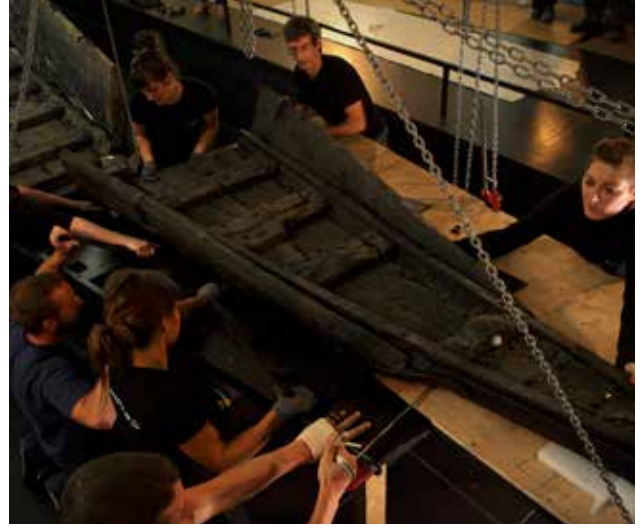
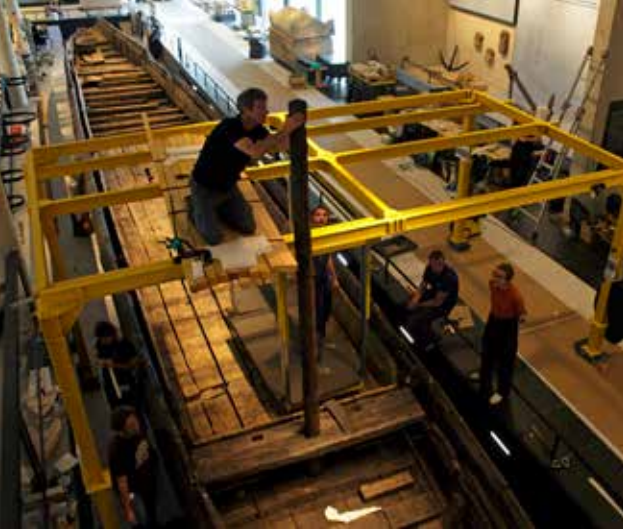
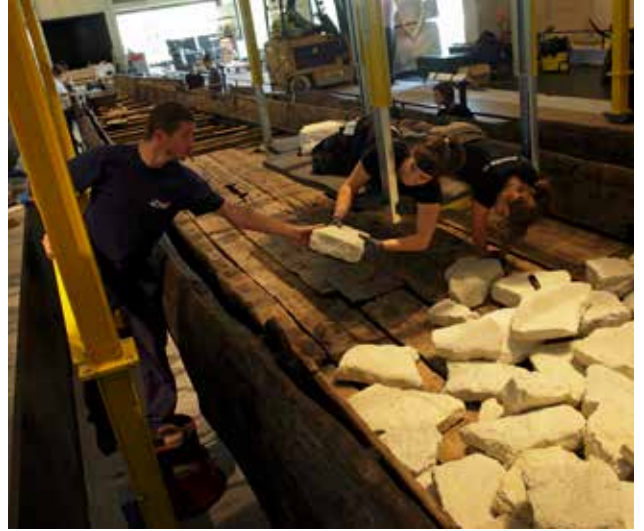
**Fig. 23:** AR3'ün müzede rekonstrüksiyonu ve restorasyonu. (MDAA © Rémi Bénali)

**Fig. 23:** Reconstruction and restoration of AR3 in the museum. (MDAA © Rémi Bénali)

After having reassembled the aft part of the shipwreck in the Grenoble workshop, this half section of the barge was installed in the Arles museum in June 2013. The same operation was done for the fore part of the barge who was then installed in the museum in September 2013 (Fig. 23). Finally, the last piece of this great puzzle, the steering oar, was put in place the day before the inauguration of the new wing of the archaeological Museum on the 4<sup>th</sup> of October 2013. The barge is now exhibited as if navigating, with a part of its load, its internal furnishing and sailing gear (Fig. 24).

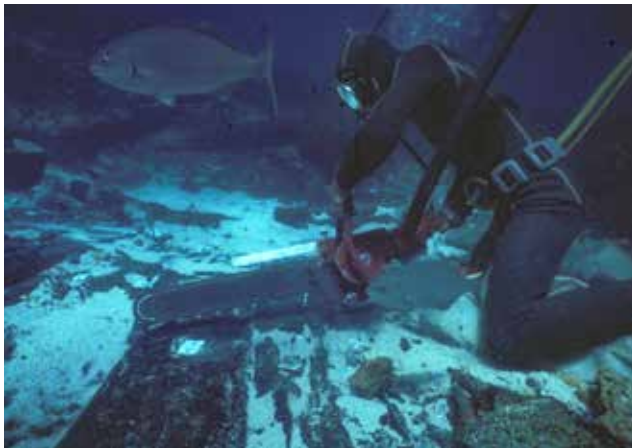
**Fig. 7:** Pnömatik zincirli testere ile daha küçük parçalara bölünen büyük ahşaplar.  
**Fig. 7:** Large timbers being cut into smaller sections with a pneumatic chain-saw.

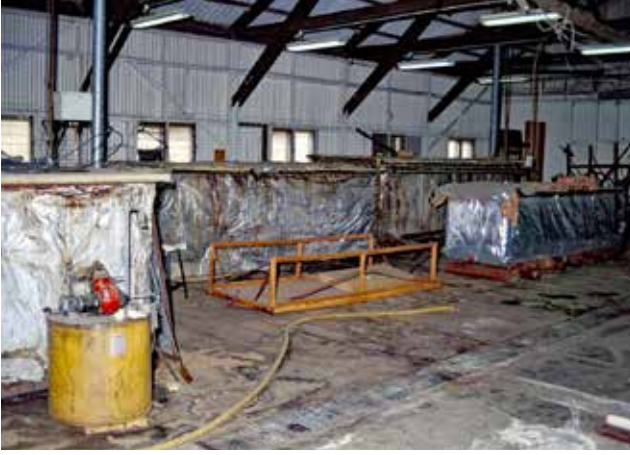
**Fig. 9:** Batavia ahşapları için ısıtılmış PEG havuzları.  
**Fig. 9:** Heated PEG tanks for Batavia timbers.

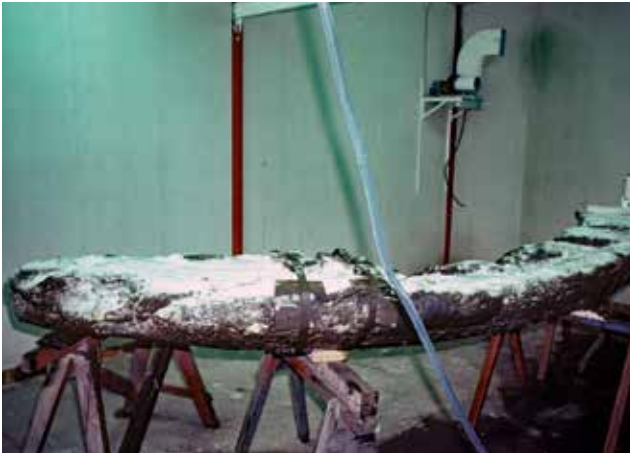
**Fig. 11:** Nem alıcıda PEG 6000 ile kaplaması yapılan aynalık.  
**Fig. 11:** Impregnated fashion piece coated with PEG 6000 in dehumidifier.

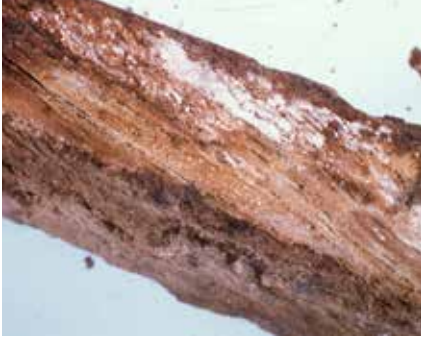
**Fig. 14:** Asitten etkilenmiş bir ahşap.  
**Fig. 14:** Acid-affected timber.

Çoğunluğu oluşturan parlıtlı beyaz renkteki mineralin rozenit olduğu belirlenmiştir (Fig. 14). Piritin molar hacmi  $24 \text{ cm}^3$ , rozenitin ise  $98 \text{ cm}^3$ 'tür. Oksitlenme sırasında kristal hacminde oluşan bu dört kat büyüme (Fig. 15) ağacın iç yapısında aşırı fiziksel hasara yol açabilir. Jarosit ve natrojarosit de piritin yaygın olarak gözlenen oksitlenme ürünleridir ve öncü maddeleri olan demir (II) sülfütlere göre molar hacimleri daha büyüktür.<sup>20</sup> Elementel kükürtün ve birçok demir (II) ve demir (III) sülfatın varlığı *Batavia* ahşaplarında oluşan kimyasal pirit oksidasyonunun sergileme döneminin başlangıcında gerçekleştiğini güçlü bir şekilde göstermiştir. Bu sorunun tanımlanmasından sonra ve pirit oksitlenme oranının %60'ın üzerindeki bağlı nemli ortamlarda dramatik şekilde artışı bilindiğinden, sergileme salonundaki bağlı nem oranı 1980'lerin sonlarında %55'e düşürülmüştür.<sup>21</sup> 1990'ların sonlarında, *Batavia* batığının yeniden inşa edilen gövdesinde kullanıma uygun olmayan, işlem görmüş meşe ağacından ahşaplarından bazıları ve gözden çıkarılabilecek türden çam ağacından kaplamalarıyla başka kapsamlı bir çalışmaya girilmiştir. Minerallerle yapılan XRD analizinde ahşap örneklerinin yüzeylerinden ve iç kısımlarından elde edilen minerallerde demir oksithidroksitleri, hidratlı demir sülfatlar ve pirit gibi alışılagelen grup tanımlanmıştır (Tablo 2'ye göre). MacLeod ve Kenna (1991) tarafından önceden bildirilen bileşiklere ek olarak, *Batavia* ahşaplarında melanterit ( $\text{FeSO}_4 \cdot 7\text{H}_2\text{O}$ ), siderit ( $\text{FeCO}_3$ ) ve magnetit ( $\text{Fe}_3\text{O}_4$ ) de belirlenmiştir. Ortalama yüzey pH ölçümleri daha yüksek demir içeriğine sahip bölgelerde daha düşüktür ve çam örnekleri meşe örneklerine göre daha asidik bir özelliğe sahiptir. Buna ek olarak, çam örneklerindeki mineralizasyon (% ash<sub>av</sub> = %30,6) (Fig. 16) meşe örneklerindeki göre anlamlı ölçüde daha yüksektir (% ash<sub>av</sub> = %2,5), bu etmenin çam kerestelerindeki daha yüksek asiditenin nedeni olduğu düşünülmektedir.<sup>22</sup>

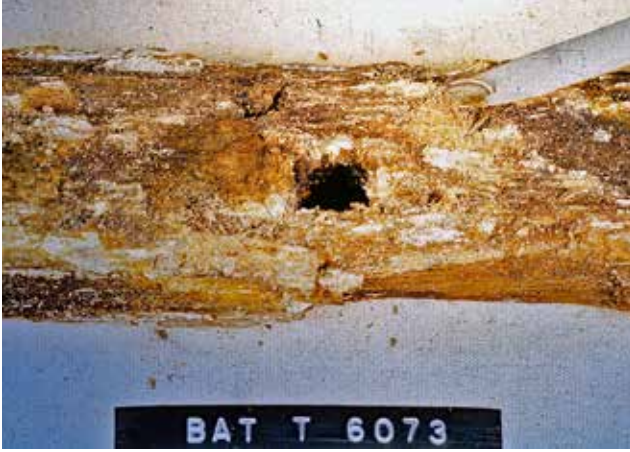
**Fig. 17:** Asitten arındırma öncesinde asitten etkilenmiş ahşap.  
**Fig. 17:** Acid-affected timber before deacidification.

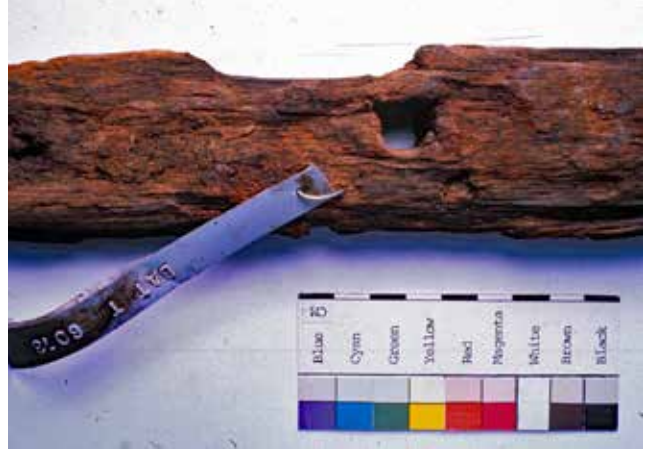
**Fig. 18:** Gazlı amonyak ile asitten arıtılması tamamlanmış asitten etkilenmiş ahşap.  
**Fig. 18:** Acid-affected timber after deacidification with gaseous ammonia.

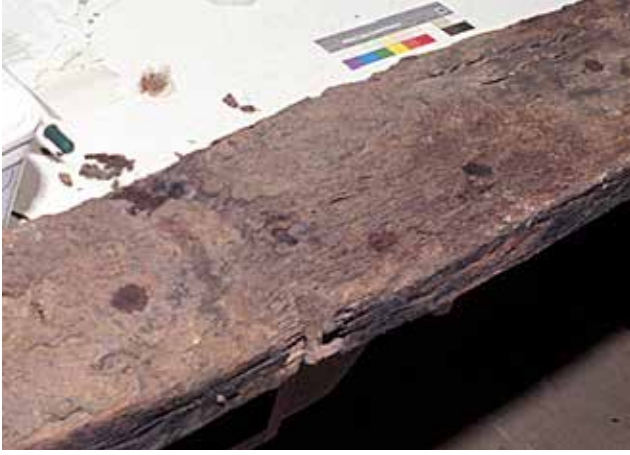
**Fig. 20:** Sağlamlaştırılmadan önce asitten arındırılmış Batavia ahşabı (F0).

**Fig. 20:** Deacidified Batavia timber (F0) before consolidation.

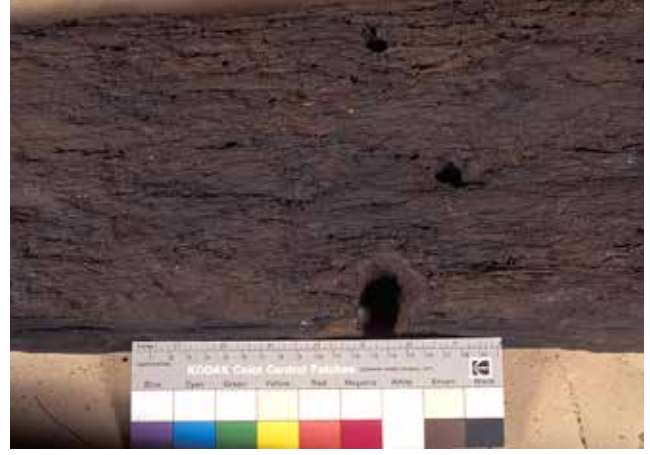
**Fig. 21:** PVP ile sağlamlaştırılmadan sonra asitten arındırılmış Batavia ahşabı (F0).

**Fig. 21:** Deacidified Batavia timber (F0) after consolidation with PVP.

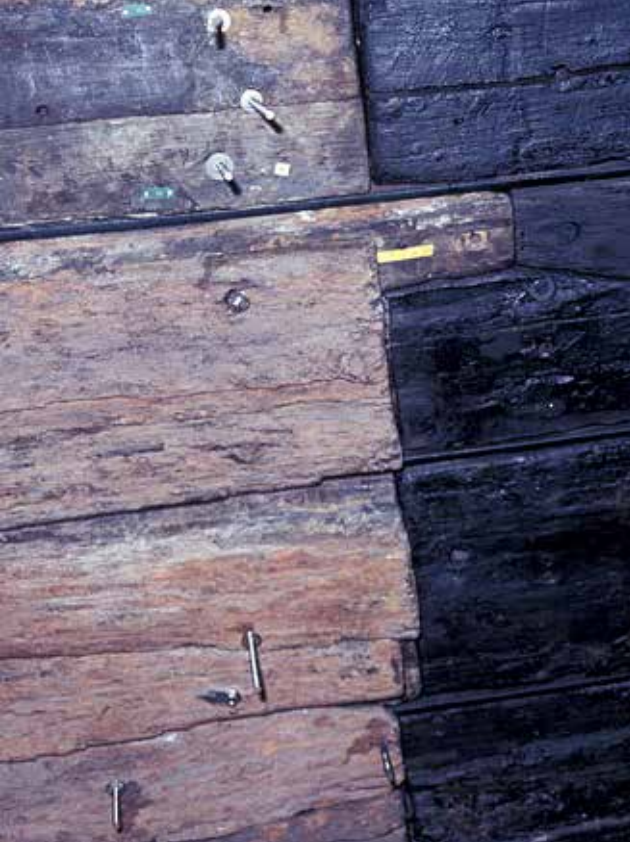
**Fig. 22:** Yeniden inşa edilmiş geminin pruva ve kıç arasındaki renk farklılıklarıyla çıplak gözle görünebilen testere kesikleri.

**Fig. 22:** Visible saw cuts and the colour difference between the forward and rear sections of the reconstruction.

Asitli *Batavia* ahşaplarına daha önce uygulanan asitten arındırma ve sağlamlaştırma işlemleri rekonstrüksiyonun dayanıklılığını etkili bir şekilde artırmakla birlikte, sergilemede acilen bazı iyileştirmeler yapılması gerekiyordu (Fig. 22). Kırık ahşapları tamir etmek için tutkallarla ve çok büyük, görünür haldeki testere kesiklerini kaplamak için dolgu çözeltileriyle yeniden inşa üzerinde deneyler yaptıktan sonra, en başarılı yapıştırıcının etanolde %75 (w/v) polivinilpirolidon (PVP) ve en uygun dolgu malzemesinin etanolde %90 PEG 3350/10% PVP (w/w) pigmentli macunu olduğu kesinleşmiştir.<sup>44</sup> Çözeltiler PEG ile emdirilen ahşaplarla uyumlu olduğundan alternatif yöntemlerde olduğu gibi yapıştırılan veya doldurulan bölümlerdeki PEG'i uzaklaştırmaya gerek kalmamıştır. Çözeltiler güçlendirmekle birlikte biraz hareket etmelerine izin verecek ve kırılmaları engelleyecek şekilde göreceli olarak esneklik sağlamıştır. Diğer avantajlar pigmentlerin dolguya eklenebilmesi, böylece renk uyumunun sağlanabilmesi, hepsinden önemlisi de her iki işlemin de tamamen tersine çevrilebilir olmasıdır. Çözeltiler rekonstrüksiyonda 2000 yılından itibaren uygulanmaya başlamış olup, tamir edilen, pigmentle rengi uyumlandırılan ve doldurulan bölgelerin dayanıklılığında günümüze kadar bir değişiklik olmamıştır. Kıç bölümüne doğru olan daha iyi korunmuş durumdaki gri siyah ahşaplarla uyum sağlayabilmeleri için doğrudan dolgulu bölgelerin ön tarafındaki kırmızı-kahverengi renkli dış kaplamalarına pigmentli PEG 3350/etanol çözeltileri uygulanmıştır (Fig. 23). Bu son işlem *Batavia*'nın sergideki estetik görünümünü önemli ölçüde iyileştirmiştir.<sup>45</sup>

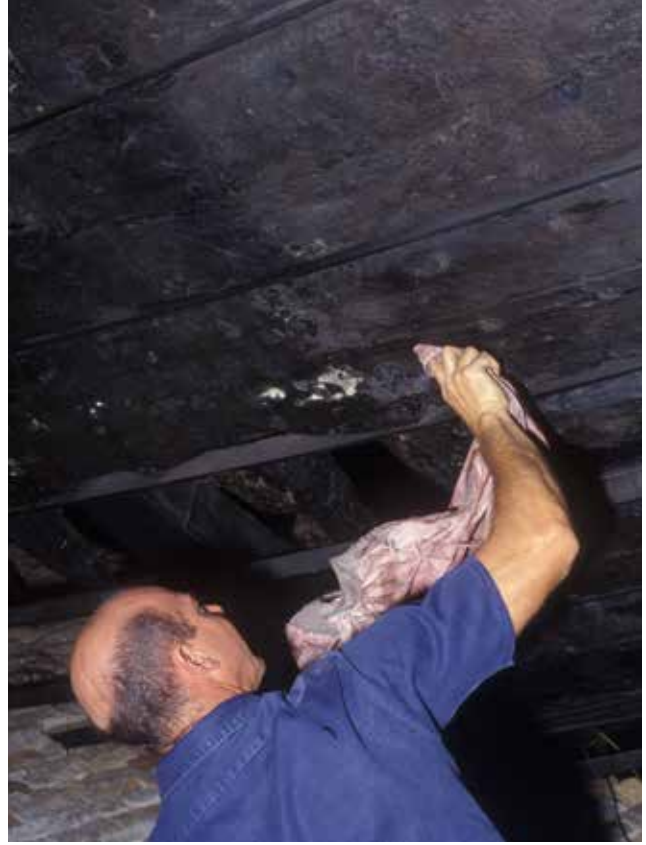
**Fig. 23:** Testere kesiklerine dolgu ile ahşapların renk uyumu için pigmentli PEG 3350'nin uygulanması.

**Fig. 23:** The saw cuts filled and the pigmented PEG 3350 being applied to the colour match the timbers.

As these solutions are compatible with PEG impregnated timbers there is no need to remove the PEG in the sections to be adhered or filled, unlike with alternative methods. The solutions imparted strength but remained relatively flexible to allow some movement and avoid disbondment. Other advantages are that pigments may be added to the filler for colour matching and more importantly, both treatments are totally reversible. The solutions were applied to the reconstruction in 2000 and the repairs and pigmented, filled areas remain stable to the present. Pigmented PEG 3350/ethanol solutions were applied directly to the exterior red-brown planking forward of the filled areas so that they matched the better preserved grey black timbers towards the stern section (fig 23). This final treatment significantly improved the aesthetic appearance of the *Batavia* display.<sup>45</sup>

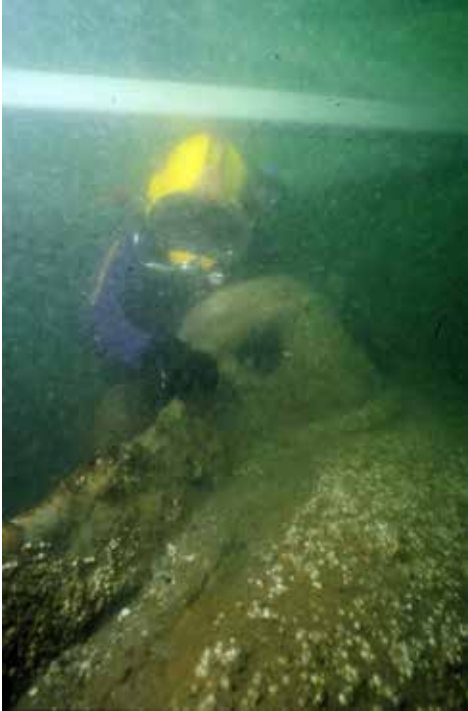
**Fig. 1:** H.L.Hunley denizaltı çıkarılmadan önce batık alanındaki kazı. Dalgıç ön kaptan köprüsü, ambar kapağı ve köprü mahmuzunun yanında. ©Friends of the Hunley.

**Fig. 1:** *H.L.Hunley* submarine site excavation before being raised. Diver next to the forward conning tower, hatch and forward cut water. ©Friends of the *Hunley*.

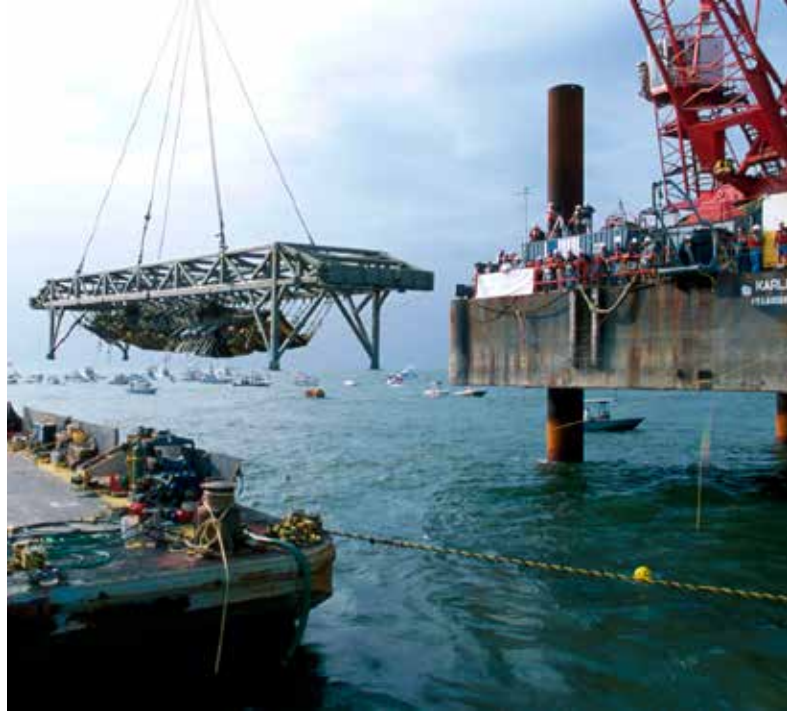
**Fig. 2:** Hunley denizaltısı destek iskeleti ile çıkarılırken. Hunley bir mavnaya yerleştirilerek nehir taşımacılığı yoluyla Warren Lasch Konservasyon Merkezine götürülmüştür. ©Friends of the Hunley.

**Fig. 2:** *Hunley* submarine being raised with its support truss. The *Hunley* was placed on a barge and transported by river to the Warren Lasch Conservation Center. ©Friends of the *Hunley*.

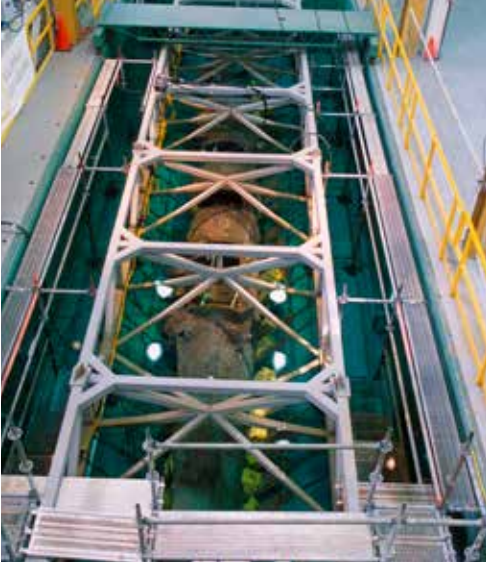
**Fig. 3:** Denizaltı konservasyon havuzunda. İskelet denizaltıyı bulunduğu şekilde 45 derece açıda tutmuş, kazı ve rotasyon süreçlerinde stabil bir destek sağlamıştır. ©Friends of the Hunley.  
**Fig. 3:** Submarine in its conservation tank. The truss kept the submarine's at at 45 degree angle as it was found, and provided a stable support during the excavation and rotation processes. ©Friends of the *Hunley*.

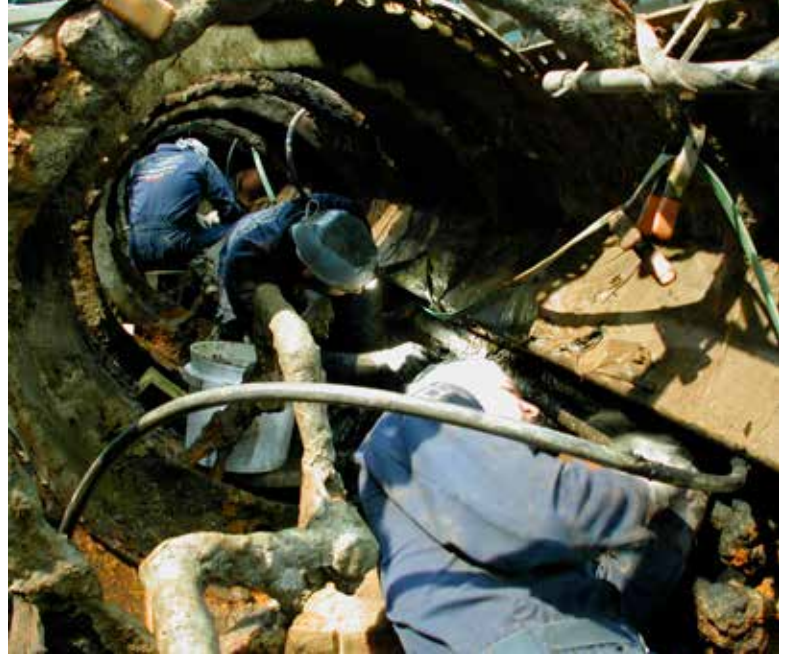
**Fig. 4:** Arkeolog ve konservatörler denizaltının tabanını kazarken. Tamamen çökeltiyle dolan denizaltıdan bu çökelti ızgara sistemi yoluyla dikkatle çıkarıldı. ©Friends of the Hunley.  
**Fig. 4:** Archaeologists and conservators excavating the bottom of the submarine. The submarine was completely filled with sediment that was carefully removed following a grid pattern. ©Friends of the *Hunley*.

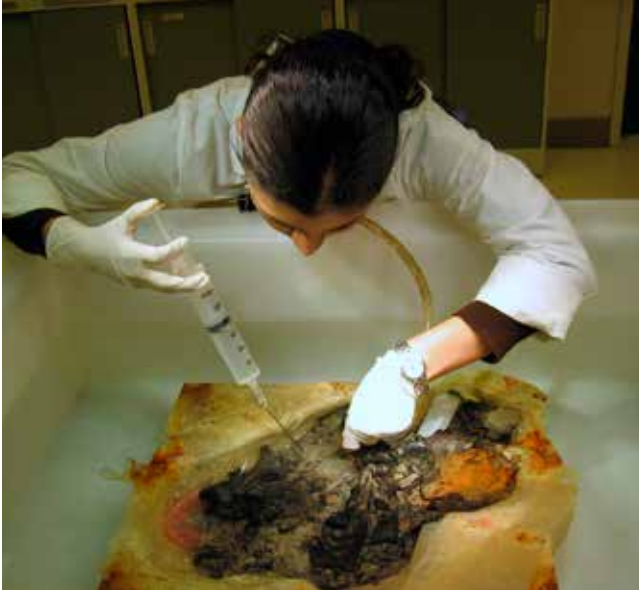
**Fig. 7:** Çökeltilerin çıkarılması için Yüzbaşı Dixon'ın blok grubunda şırıngalarla ve bir hortumla yapılan su altı kazısı. ©Friends of The Hunley

**Fig. 7:** Underwater excavation of Lt. Dixon's block lift using syringes and a hose to extract the sediment. ©Friends of The Hunley

Buna ek olarak, bloğun bir havuzda suyun içerisine batırılarak çökeltinin dikkatle uzaklaştırıldığı bir daldırma tekniği uygulanmıştır (Fig. 7). Su dolu bir şırıngayla nazik bir şekilde su akışı uygulanarak bloğun yüzeyindeki çökelti yerinden oynatılarak küçük bir vakumlama hortumuyla çekilmiştir.<sup>9</sup> Bu yöntem tüm buluntu ve insan kalıntılarının sağlam bir şekilde geri kazanılmasına olanak sağlamıştır (Fig. 8).

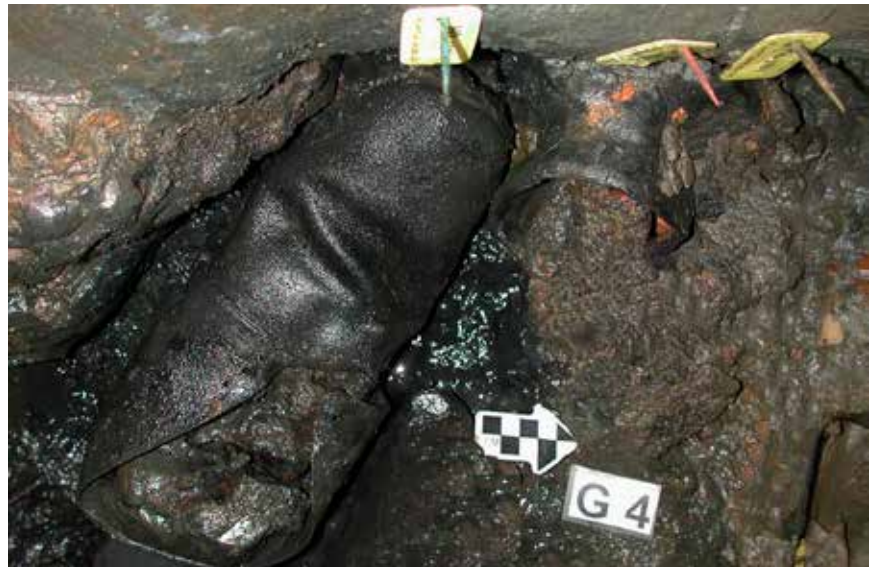
**Fig. 10:** Kazıda Hunley mürettebat odasından çıkarılan deri ayakkabı. Denizaltının gövdesinden suya doymuş şekilde ve demir korozyon ürünleriyle kaplanmış 16 ayakkabı bulunmuştur. ©Friends of The Hunley

**Fig. 10:** Leather shoe excavated from the *Hunley* crew compartment. 16 shoes were found in a waterlogged state and covered in iron corrosion products from the submarine's hull. ©Friends of The Hunley

Immediately following the excavation, artifacts had to be stabilized and carefully handled according to their specific conservation and treatment requirements. In general artifacts that come from a marine environment will absorb chloride ions over time. These chloride ions function to accelerate corrosion in iron and other metals, particularly when exposed to oxygen.<sup>11</sup> In order to stabilize the metal artifacts from the submarine, the objects had to be kept in a storage solution until the chlorides could be safely removed. The encrustations or concretions found on many artifacts as a result of exposure to the marine environment were left in place as protective layers for the artifact. The treatment procedure for the metal artifacts consisted of the characterization of the materials through several different analytical and imaging techniques, surface cleaning, removal of concretions covering the artifacts, and desalination in different chemical solutions (Fig. 9). The chloride salts extracted would be measured in each solution batch using ion chromatography and QuanTab® test strips. The end of the treatment would be determined by the lowest value of chlorides achieved over time. Organic materials excavated from the submarine (e.g. wood, leather, textiles, etc.) required stabilization and impregnation with polyethylene glycol to prevent their degraded cell structure from collapsing. Overall, the condition of these artifacts presented a number of challenges for the team not only for conservation purposes, but also for documentation (Fig. 10).
