*Denizcilik Arkeolojisi Dergisi*  
*Maritime Archaeology Periodical*

### PERIODICAL PUBLICATION OF TINA TURKISH FOUNDATION FOR UNDERWATER ARCHAEOLOGY

*GEÇMİŞİ YAŞATMAK:  
YENİKAPI  
BATIKLARI*

*KEEPING THE PAST ALIVE:  
THE YENİKAPI  
SHIPWRECKS*

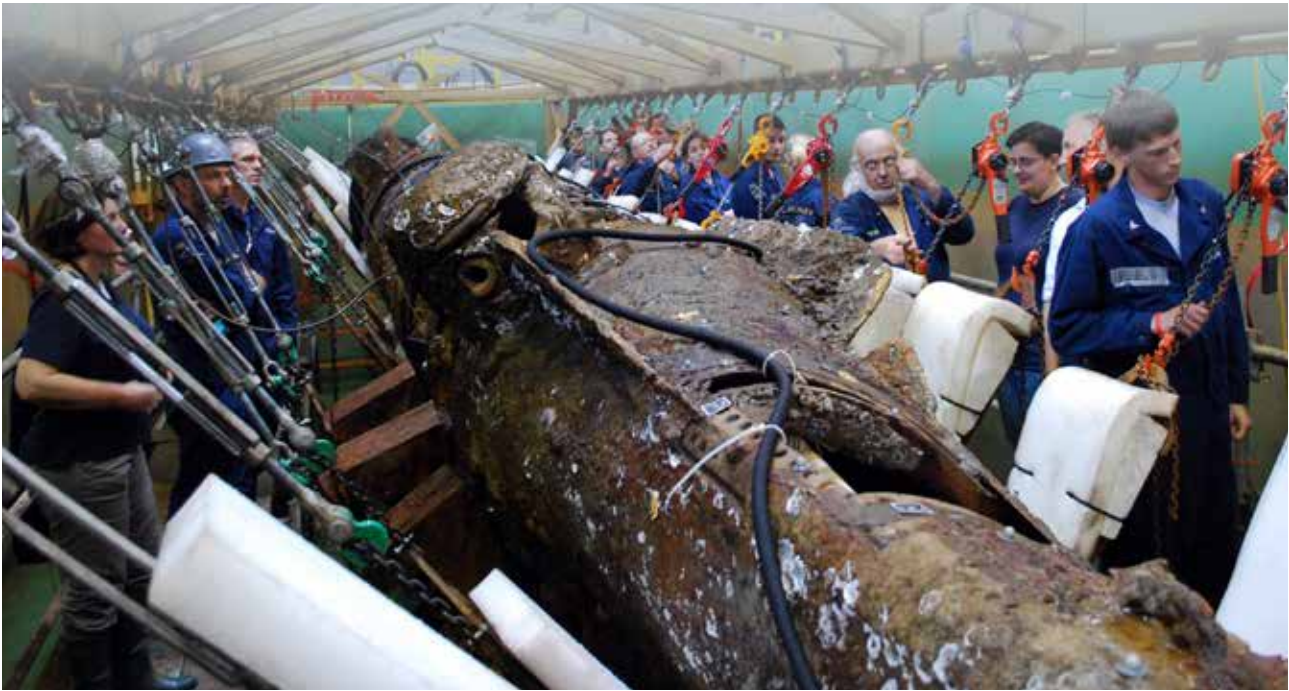
**Fig. 12:** Rotasyonu sırasında denizaltı. Destek bağı yükseltilmiş, çevresinde yapı iskelesi kuruludur ve altına yükleme gözleri içeren destekler yerleştirilmiştir. Bir çek/bırak mekanizması kullanılmış ve denizaltı yavaşça döndürülerek dikey bir pozisyona getirilmiştir. ©Friends of the Hunley.

**Fig. 12:** Submarine during rotation. The truss was elevated, scaffolding built around it, and supports containing load cells were placed underneath. A pull/release mechanism was used and the submarine slowly rotated into an upright position. ©Friends of the *Hunley*.

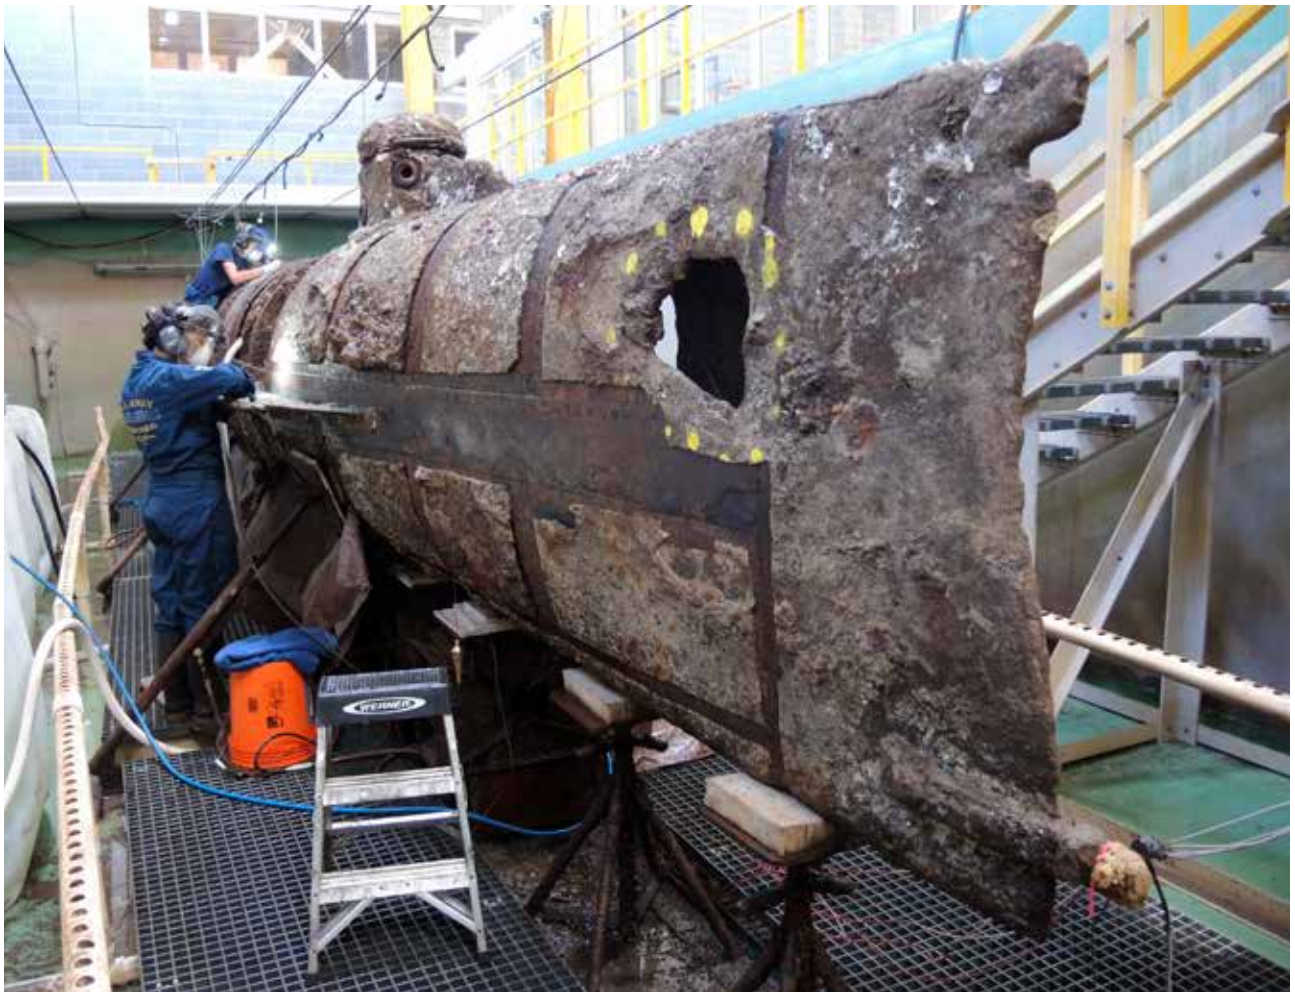
**Fig. 13:** Katılaşmış depozitlerden arındırma sırasında denizaltı. Arkeologlara dokümantasyon ve tarama zamanı vermek için önemli arkeolojik özellikler sarı ile işaretlenmiş ve en sona bırakılmıştır. ©Friends of the Hunley.

**Fig. 13:** Submarine during deconcretion. Important archaeological features marked in yellow and left for last to give archaeologists time for documentation and scanning. ©Friends of the Hunley.

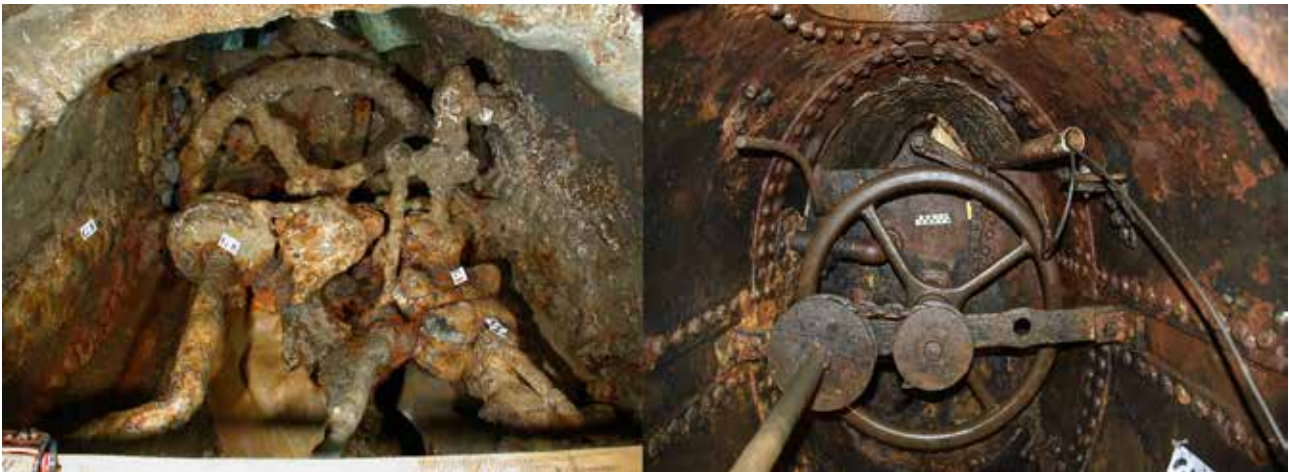
**Fig. 14:** Depozitlerin arındırılması sonrasında tahrik sistemi. Ortaya çıkan özellikler, dökme demir volan, bakır giriş balast borusu ve kolu, volanı hareket ettirmeye yardımcı olmak için diskli ve zincirli krank sistemi ve volanın arkasındaki direksiyon sistemidir. ©Friends of the Hunley.

**Fig. 14:** Propulsion system before and after deconcretion. Features revealed are the cast iron flywheel, copper intake ballast pipe and handle, crank system with discs and chain to help move the flywheel, and the steering system behind flywheel. ©Friends of the *Hunley*.

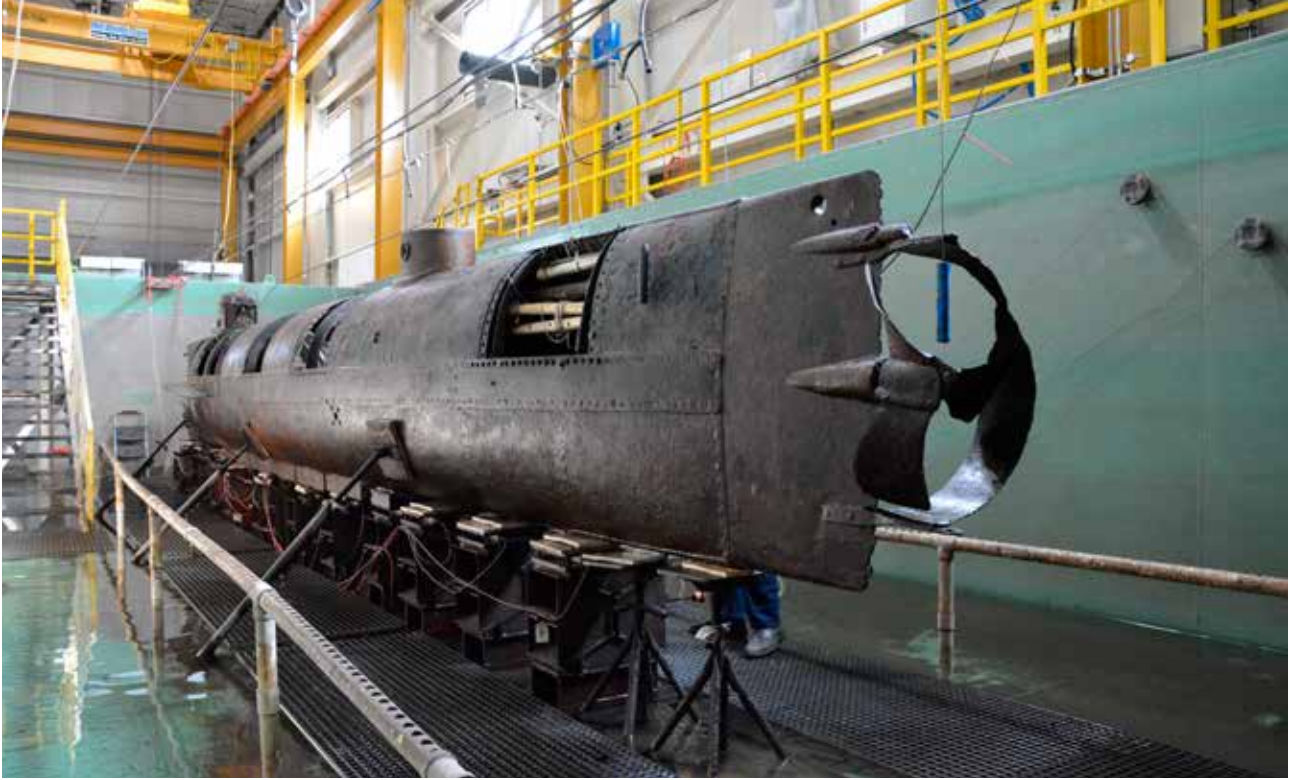
**Fig. 15:** Fig. 15: Depozitlerin arındırılması sonrasında kıçtan baş yönünde bakarken denizaltının görüntüsü. ©Friends of the Hunley.  
**Fig. 15:** View of the submarine looking forward from the stern after deconcretion. ©Friends of the *Hunley*

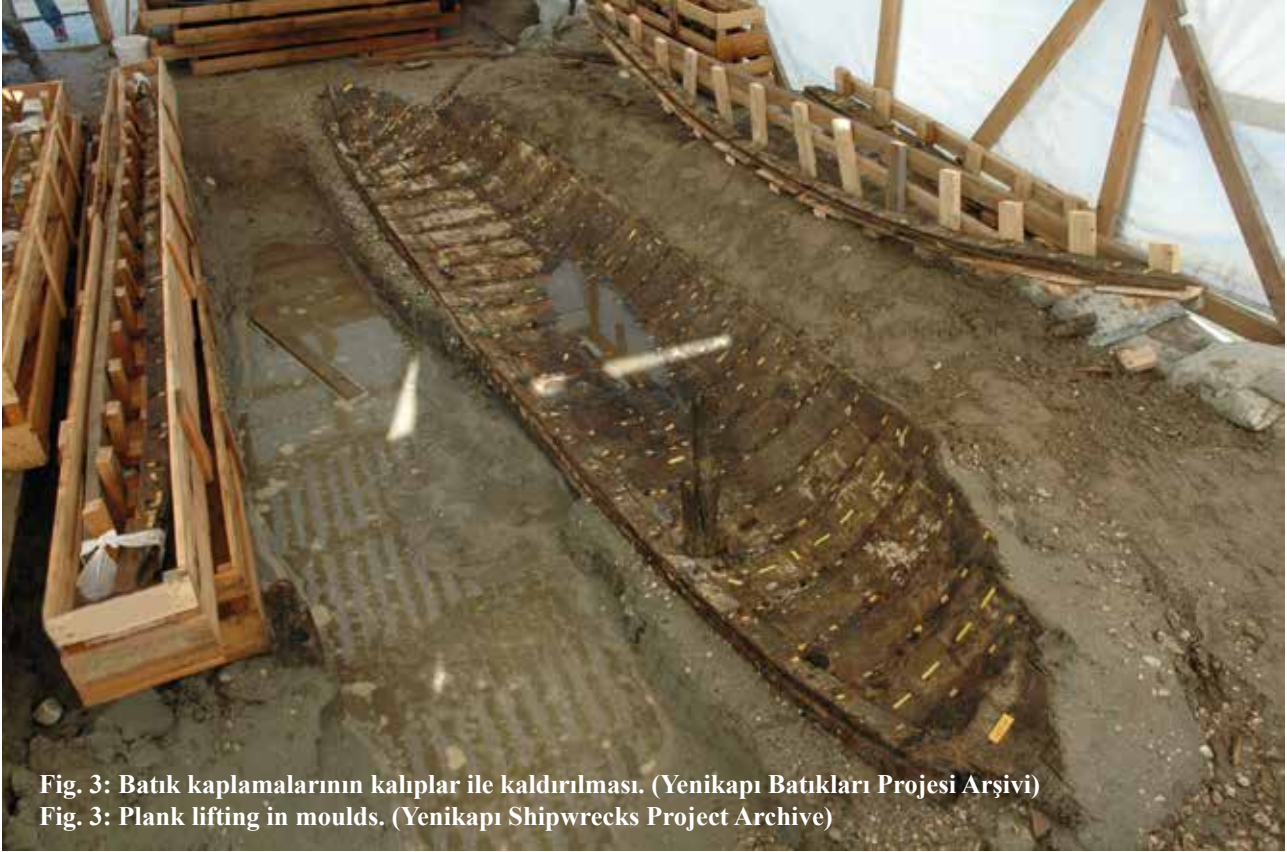
Fig. 3: Batık kaplamalarının kalıplar ile kaldırılması. (Yenikapı Batıkları Projesi Arşivi)  
 Fig. 3: Plank lifting in moulds. (Yenikapı Shipwrecks Project Archive)

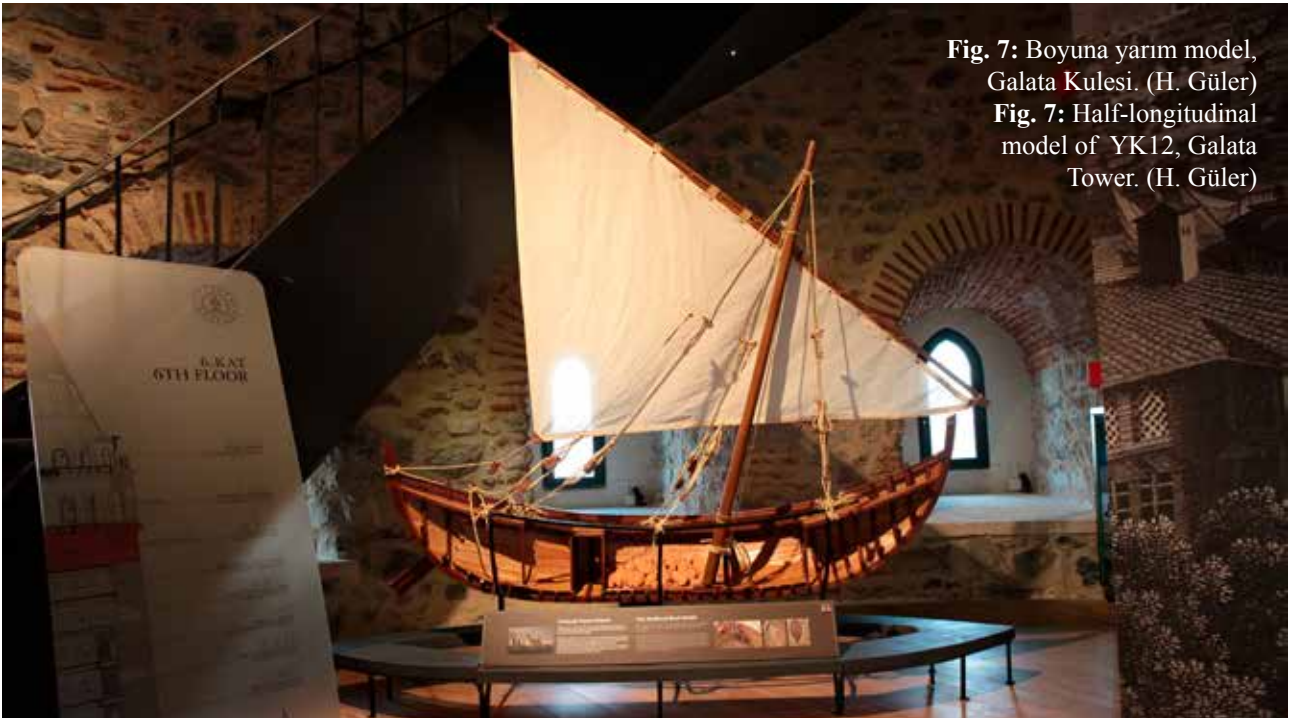
Fig. 7: Boyuna yarım model, Galata Kulesi. (H. Güler)  
Fig. 7: Half-longitudinal model of YK12, Galata Tower. (H. Güler)

The shipwreck timbers that underwent conservation and restoration are large, heavy, and fragile objects that should not be exposed to any damage and load. Preparation of models for the hull and the carrier system will help determine the assembly steps in advance, reducing the risk of repetitions and damage to the timbers caused by misleading outcomes. We made models of the Yenikapı 12 shipwreck at varying scales for different purposes. The *insitu* model and research models of the shipwreck contributed to the reconstruction works. In addition to this, it is extremely important to prepare a physical model and its digital modelling during the conservation process for an accurate form of the shaping moulds to be used in freeze drying. Furthermore, in reassembly, it is necessary to build a scaled model of the hull that will enable developing and designing supports and representative outlines depending on the original position, form and size of all available pieces as well as a model of the carrier construction to predict any potential problems. These activities should be carried out in parallel with the linesplan that was developed according to the restitution of YK12. A full-scale replica of the YK12 ship is exhibited at the Rahmi M. Koç Museum (Fig. 6). Furthermore, a 1:4 scale model of the longitudinal half section of the ship is displayed at the Galata Tower (Fig. 7). These two works provided a basis for exhibition of the original timbers of the shipwreck.

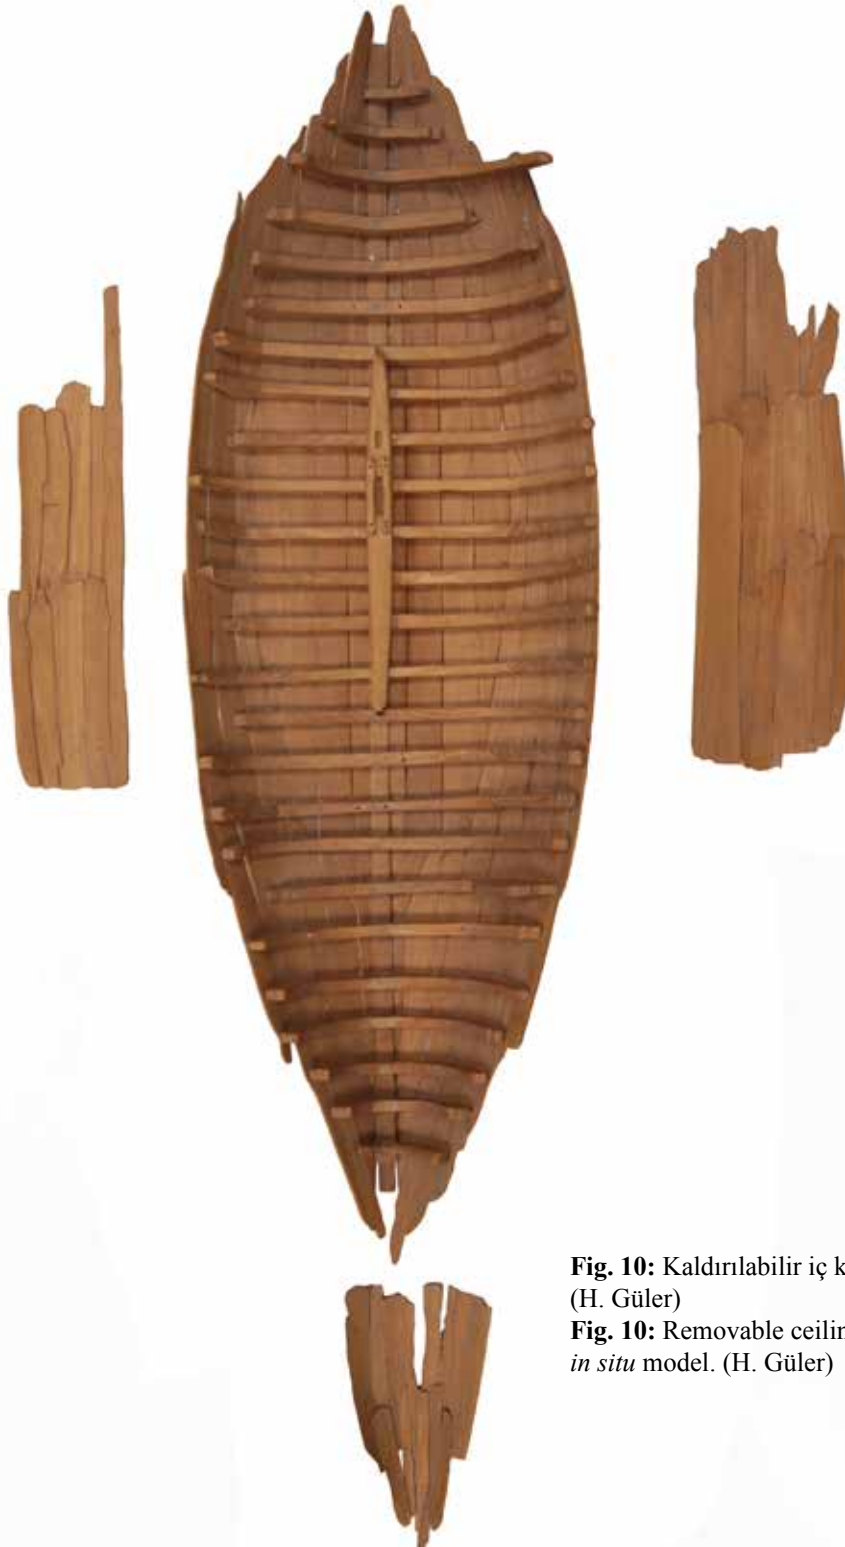
**Fig. 10:** Kaldırılabilir iç kaplama grupları. (H. Güler)

**Fig. 10:** Removable ceiling groups in the *in situ* model. (H. Güler)

Ayrıca iç kaplamaların, teknenin düzenli bakım, temizlik ve onarımlarına izin verecek şekilde, orijinalinde bağlı oldukları eğrilerin tümüne sabitlenmemesi doğru olacaktır. Belli gruplar halinde birbirine alttan desteklerle bağlanarak; gerektiğinde biçimleri ve konumları bozulmadan parçalar halinde kaldırılmalarına imkân tanıyacak bir sistem tasarlanmalıdır. Benzer bir yapılanma teknenin 1:10 ölçekli *in situ* maketinde gerçekleştirilmiştir (Fig. 10).

Additionally, it would be appropriate not to fasten all ceiling planks to the frames where they originally were fastened to in order to allow for regular maintenance, cleaning and repair of the ship. A system should be designed which makes it possible to remove them in separate parts without disturbing their forms and locations, by fastening them in specific groups with supports from underneath. A similar structure was implemented with a 1:10 scale on the *in situ* model (Fig. 10).

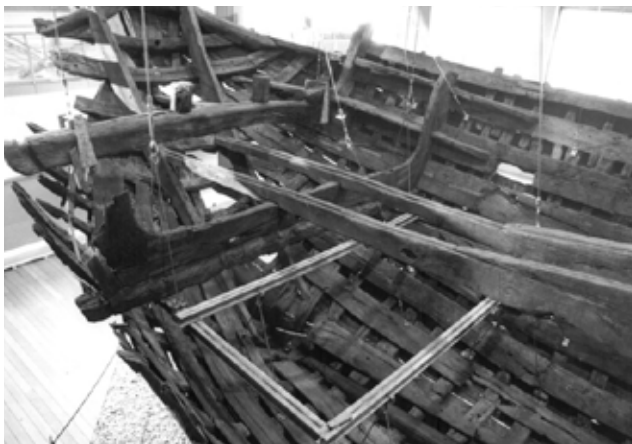
**Fig. 3:** Batığın içindeki metal destek (Alman Denizcilik Müzesi arşivi, Bremerhaven).

**Fig. 3:** Metal support inside the ship (Archive German Maritime Museum, Bremerhaven).

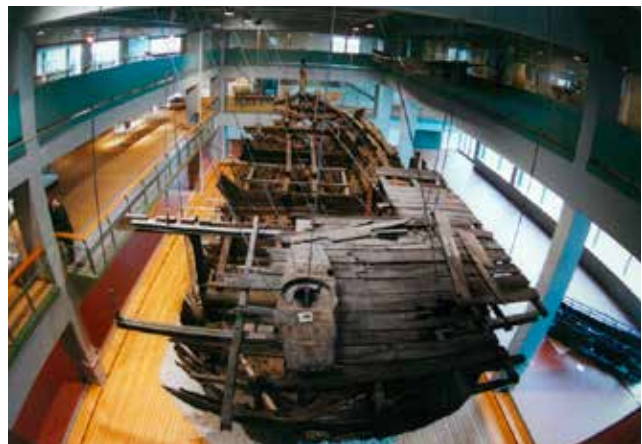
**Fig. 4:** Metal desteği ile Bremen Cog’un yukarıdan görüntüsü (Alman Denizcilik Müzesi arşivi, Bremerhaven).

**Fig. 4:** Bremen Cog from above with her metal support (Archive German Maritime Museum, Bremerhaven).

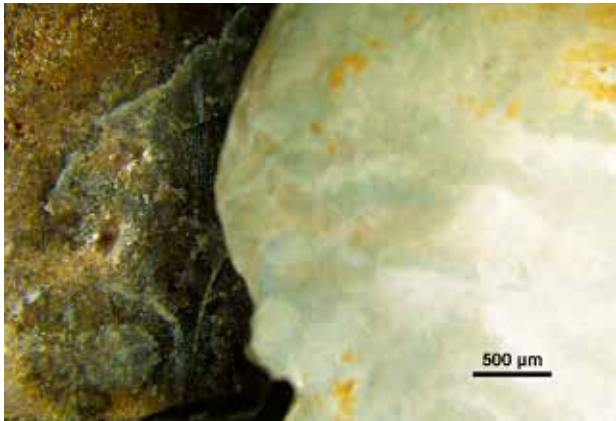
Fig. 3: N07 örneğinin mikroskopik fotoğrafı.

Fig. 3: Micro-photo of sample N07.

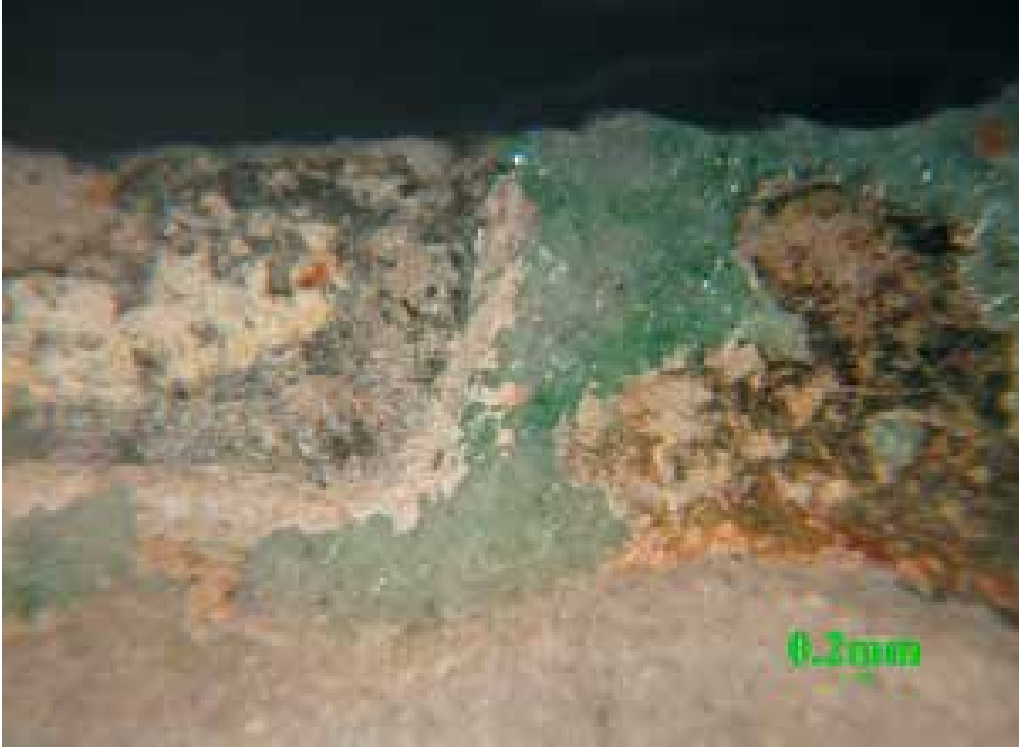
**Fig. 6:** Gri ve siyah depozitlerin mikrofrafisi.

**Fig. 6:** A micrograph on gray-black concretion.

By using the advantages of micro-XRF, we analyzed the green glaze area of a concretion. The analysis revealed that the green glaze has a high content of  $Pb_2O_5$  (50.01% ~ 73.98%) and  $CuO$  (2.38% ~ 5.02%), which suggests the green glaze belonged to a lower temperature-fired glaze and copper was the main chromogenic substance. Compared to the chemical composition of the green glaze, the concretion has a higher content of  $P_2O_5$  (0.09%~0.63%),  $CaO$  (0.22%~0.78%),  $Fe_2O_3$  (0.52%~1.62%) and lower  $CuO$  (0.85-2.12%). The Raman analysis further indicated that it is mainly composed of black carbon, cerussite, and lead phosphate (Fig. 6,7).

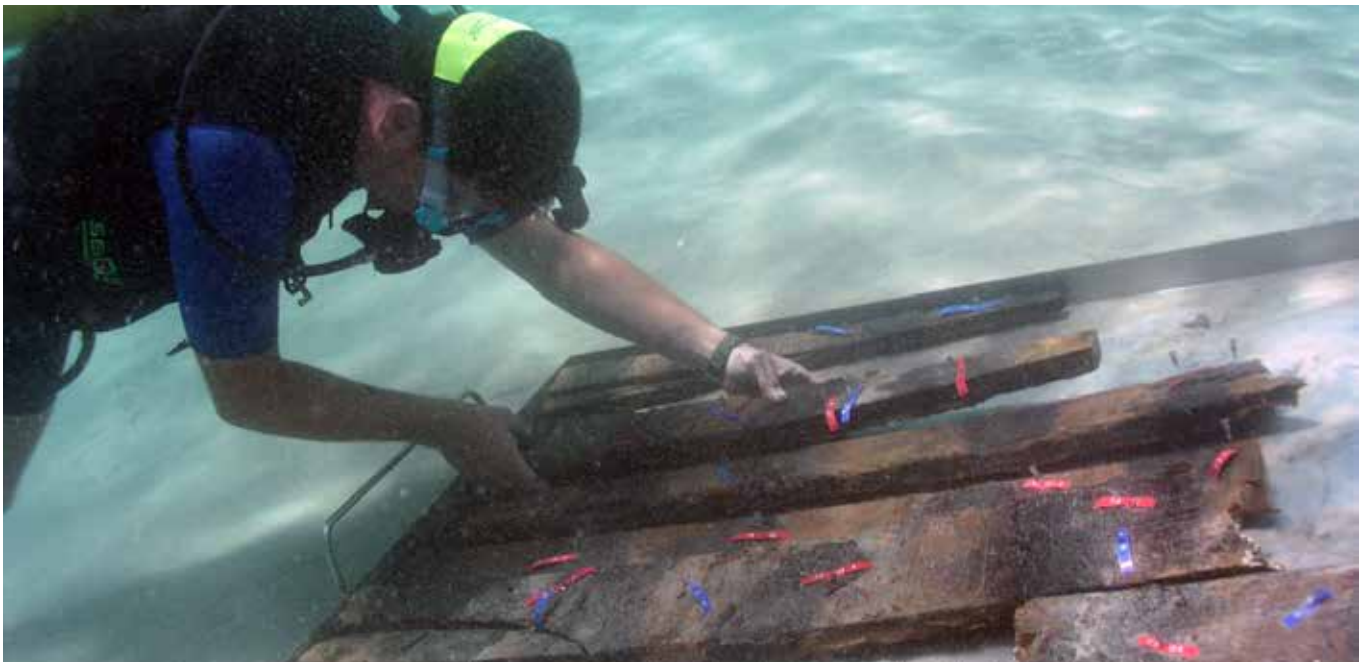
**Fig. 2:** Kesilen gövde kaplamaları paslanmaz çelikten tablaya yerleştiriliyor (S. Breitstein).  
**Fig. 2:** The sawn hull planks are placed in a stainless steel tray (S. Breitstein).

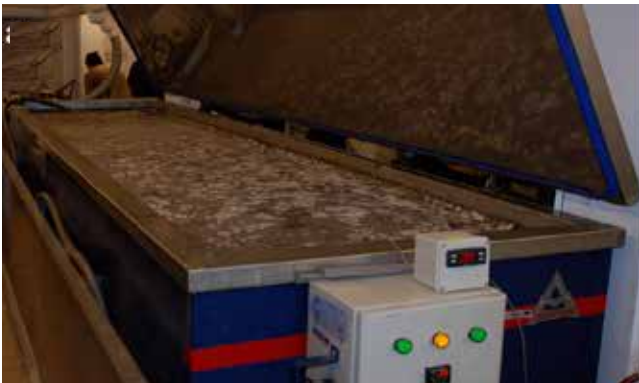
**Fig. 3a:** PEG/Su çözeltisi bulunan konservasyon tankında sıvının yüzeyindeki bakteri ve mantarlar (S. Cohen).

**Fig. 3a:** Bacteria and fungi on the liquid surface of the conservation tank with PEG/Water solution (S. Cohen).

Ahşaplardan örnek alınarak su içeriği analizi yapılmış, su içeriği %122 (*Ziziphus spina christi*) ile %920 (*Quercus cerris*) arasında bulunmuştur. Konservasyon işlemine Kasım 2012 tarihinde ahşabın yavaş yavaş yüksek moleküler ağırlıklı polietilen glikolü (PEG 4000) emerek ahşabın içindeki suyun yerini tamamen aldığı "PEG %100" emdirme yöntemiyle başlanmıştır. Çözeltiye iki haftada bir %2,27'lik düşük bir PEG konsantrasyonu eklenerek işlem sırasında toplam 2,152 kg PEG kullanılmıştır. Suyun yüzeyinde bakteri ve mantara rastlanmış, (Fig. 3a), bu nedenle aşırı besleyici (PEG) varlığı ve sıcaklık koşullarının (40°C) bakteri kolonilerinin oluşumunu teşvik ettiği varsayılmıştır. PEG %40'a gelindiğinde sıvı yoğunluğundaki artış nedeniyle PEG yongalarının daha iyi çözünmesine olanak sağlamak amacıyla sıcaklık kademeli olarak 60°C'ye artırılmıştır. Bu işlem yüksek moleküler ağırlıklı PEG'in yüksek konsantrasyonda katılaşmasını engellemek, bakteri ve mantar üremesini önlemek amacıyla yapılmıştır. Konsantrasyon %95'e ulaşıldığında PEG katılaşarak sıvının yüzeyinde kristaller oluşmuştur (Fig. 3b). İşlemin sonunda ahşaplar %100 PEG çözeltisi içerir duruma gelmiştir.

The timbers were sampled and analysed for their water content, which ranged from 122% (*Ziziphus spina christi*) to 920% (*Quercus cerris*). The conservation process started in November 2012, with the 'PEG 100%' method, where the timber slowly absorbs high molecular weight polyethylene glycol (PEG 4000), which completely replaces the water within it. A low PEG concentration of 2.27% was added to the solution once every two weeks; making a total of 2,152 kg PEG used during the process. Bacteria and fungi appeared on the surface of the water (fig. 3a), therefore it was assumed that the presence of nutrient (PEG) in excess and the temperature conditions (40°C) encouraged the formation of bacterial colonies. Towards 40% PEG, due to the increase in liquid density, and to allow better dissolution of the PEG beads, the temperature was gradually raised to 60°C. This was done to keep the high MW PEG from solidifying at high concentration, and to prevent the growth of bacteria and fungi. Upon reaching 95%, solidification of PEG occurred and crystals appeared on the liquid surface (fig. 3b). At the end of the process the timbers contained 100% PEG solution.

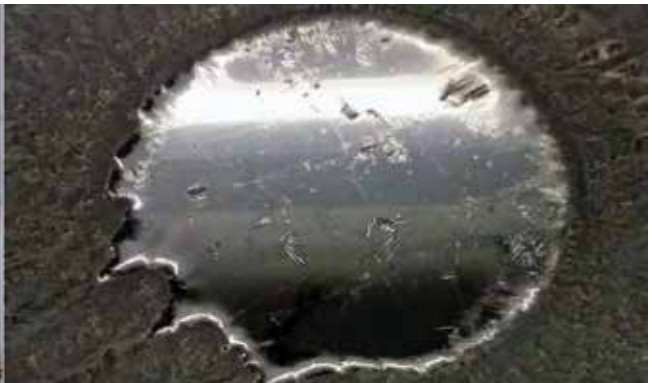
**Fig. 3b:** Sıvının yüzeyindeki PEG kristalleşmesi (S. Cohen).

**Fig. 3b:** Crystallization of PEG on the liquid surface (S. Cohen).

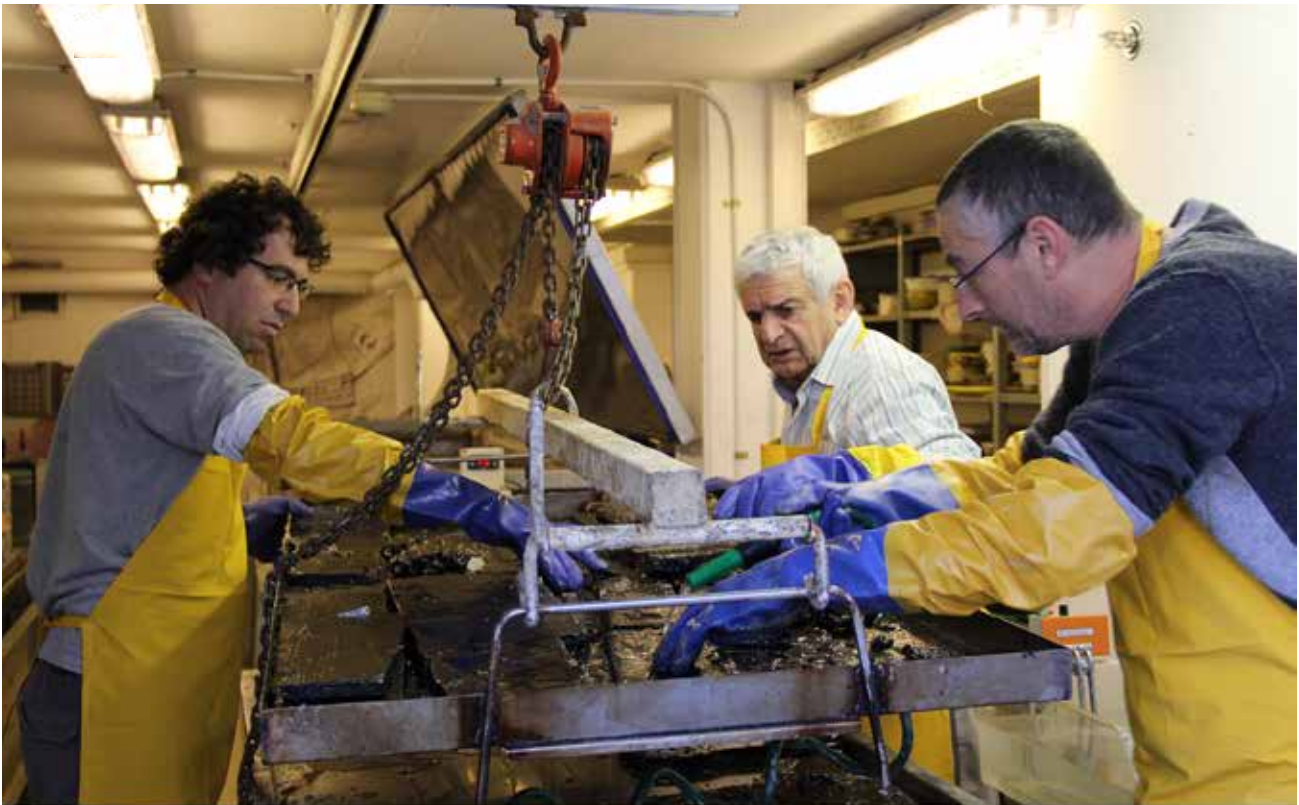
Fig. 4: Dor 2001/1 batığının konservasyon işleminin son evresi / Konservasyon uygulanan ahşapların çıkarılması (D. Cvikel).

Fig. 4: Final phase of the conservation of the Dor 2001/1 shipwreck / Retrieving the conserved timbers (D. Cvikel).

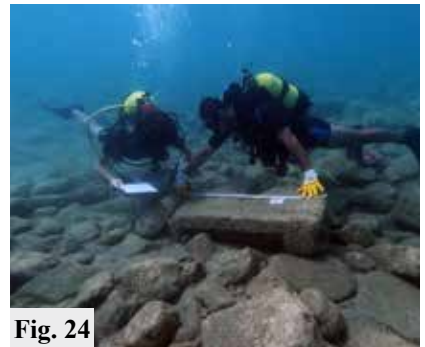
Fig. 24

Ortofoto harita çalışmaları ile eşzamanlı olarak gerçekleştirilen belgeleme ve envanterleme çalışmaları kapsamında kulvarlar içerisinde detaylı incelemeler yapılmış ve çok sayıda eser tespit edilmiştir (Fig. 6). Kıydan derinlere doğru gidilirken yoğun bir moloz ve bu moloz içerisinde çok sayıda mimari eleman gözlemlenirken, 60 metre açığa doğru bu moloz yığınları azalarak yerini kumluk bir zemine bırakmaktadır. Bahsi geçen alan içerisinde tespit edilen eserler arasında kıyıda yoğun olmak üzere çok sayıda farklı boyutlarda granit ve mermerden yapılmış sütunlar (Fig. 7 – 14), mermer İon ve Korinth sütun başlıkları (Fig. 15 – 18), sütun kaideleri (Fig. 19), postament (Fig. 20) gibi başlıca eserlerin yanında çok sayıda mimari parça yapılan araştırmalar sırasında tespit edilmiştir (Fig 21 – 23). Yukarıda bahsi geçen eserlerin plankare içlerindeki yerleri belirlenerek eserler kodlanmış, detaylı ölçüleri alınarak sualtında çizim çalışmaları ve fotoğraflanarak belgelenmeleri gerçekleştirilmiştir (Fig. 24).

The location of the above-mentioned historical artifacts was determined in the grid plan, followed by coding of the historical artifacts, their detailed measurement, underwater drawing studies, photography and documentation (Fig. 24).

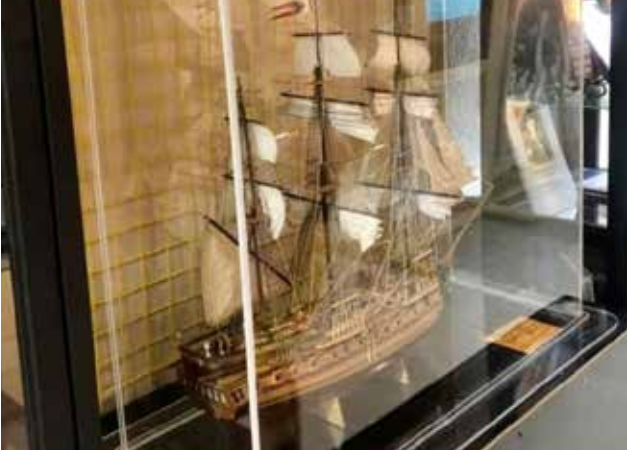
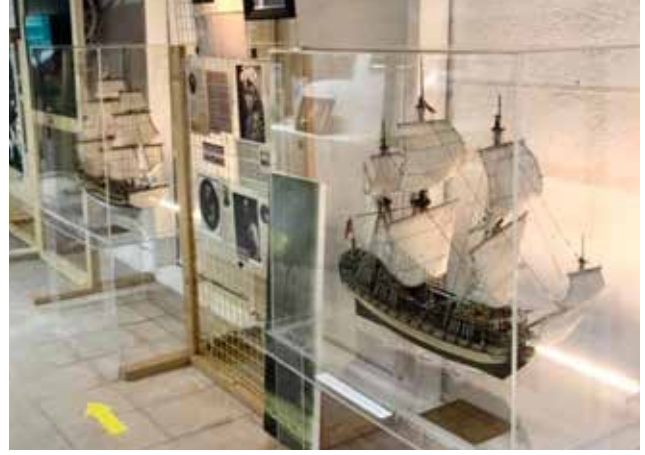
“Burc-u Zafer” ve “Yevstafiy” gemilerinin maketleri.  
Replicas of the battleships “Burc-u Zafer” and “Evstafi”.

7 Temmuz 2020 tarihinde ise tarihimizin bu acı olayının 250. yılı anısına bugüne kadar yapılan en geniş kapsamlı sergi açıldı. Sergide çeşitli bilgilendirme panoları ve video gösterimler, savaşın simgesi haline gelmiş “Burc-u Zafer” ve “Yevstafiy” gemilerinin maketleri, Hackert ve Ayvazovski gibi iki çok önemli ressamın döneme ve savaşa dair tabloları yer aldı. Serginin en özel eseri ise eşsiz bir tarihi belge niteliği taşıyan Rus Amiral Kont Orlov’un günlükleri. Oğuz Aydemir’in ülkemize kazandırdığı günlükler savaşın tüm detaylarını bizzat savaşı yöneten Amiralin kaleminden aktarıyor. Bu detaylar arasında Türk savaş gemilerinin özelliklerini ve mevkilerini gösteren çizimler de yer almaktadır.
